1º CURSO DE ENGENHARIA APLICADA ÀS OBRAS DE IMPERMEABILIZAÇÃO – 2022 TRATAMENTO DE CONTENÇÕES - ESTANQUEIDADE DE SUBSOLOS PREVENTIVA E CORRETIVA

Panorama - Patologias e tratamentos em obras de contenções

Cases de Obras – Manutenção Preventiva e Corretiva

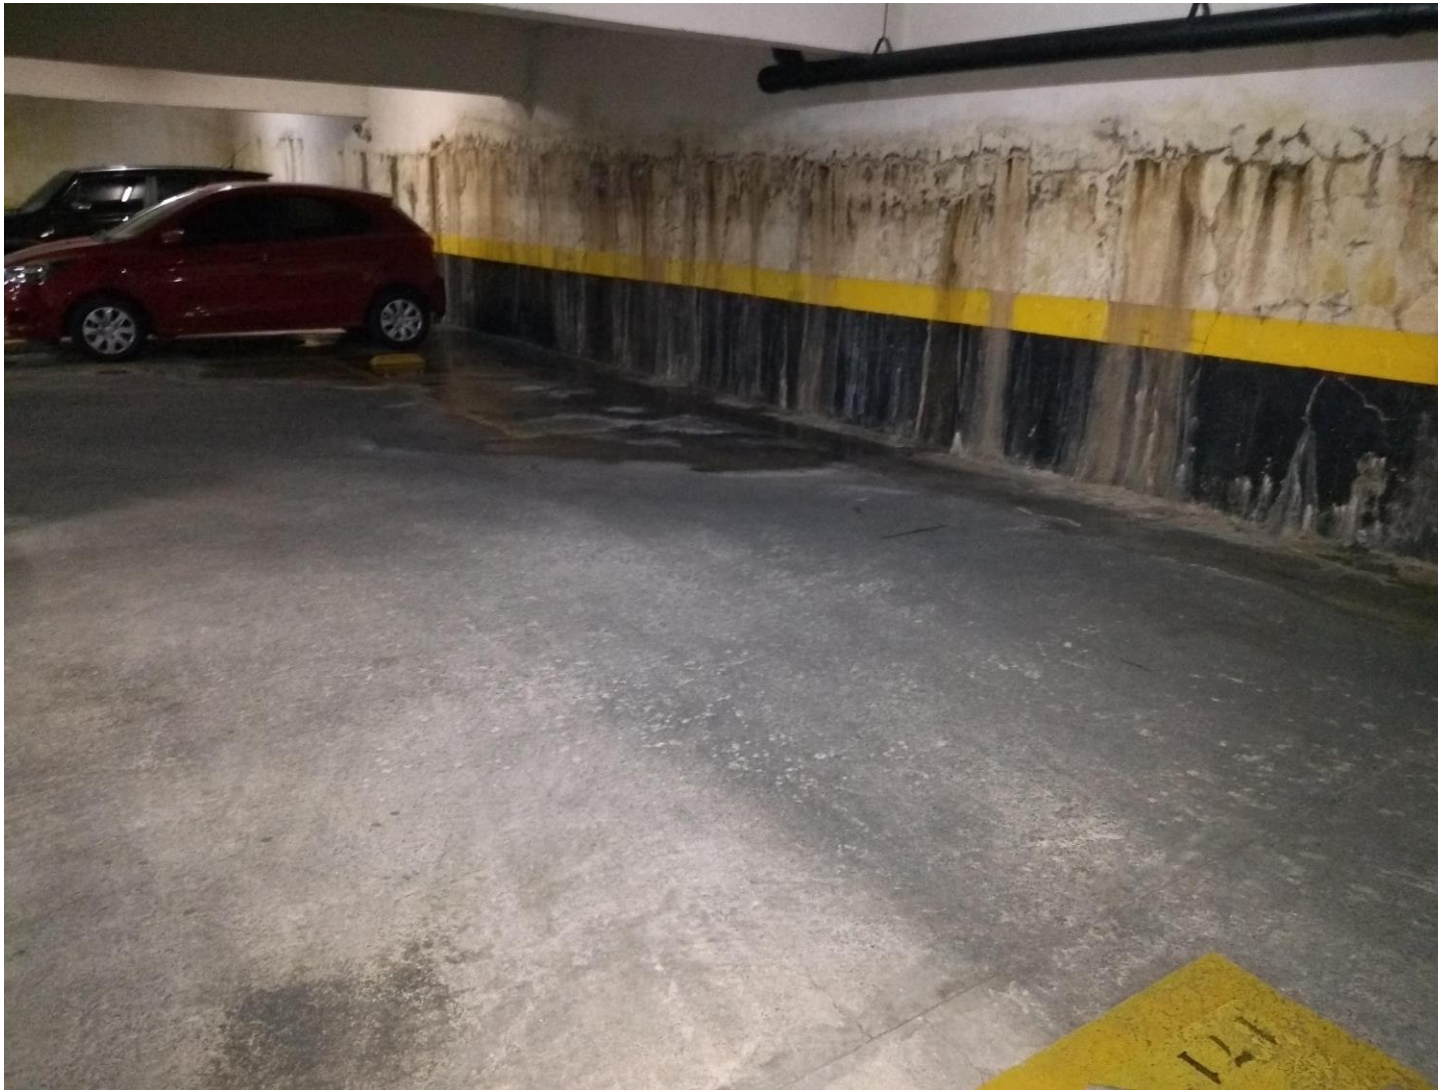
1. Patologia

- Patologia em contenção de perfil metálico;
- Grande fluxo de Água e carreamento de material.

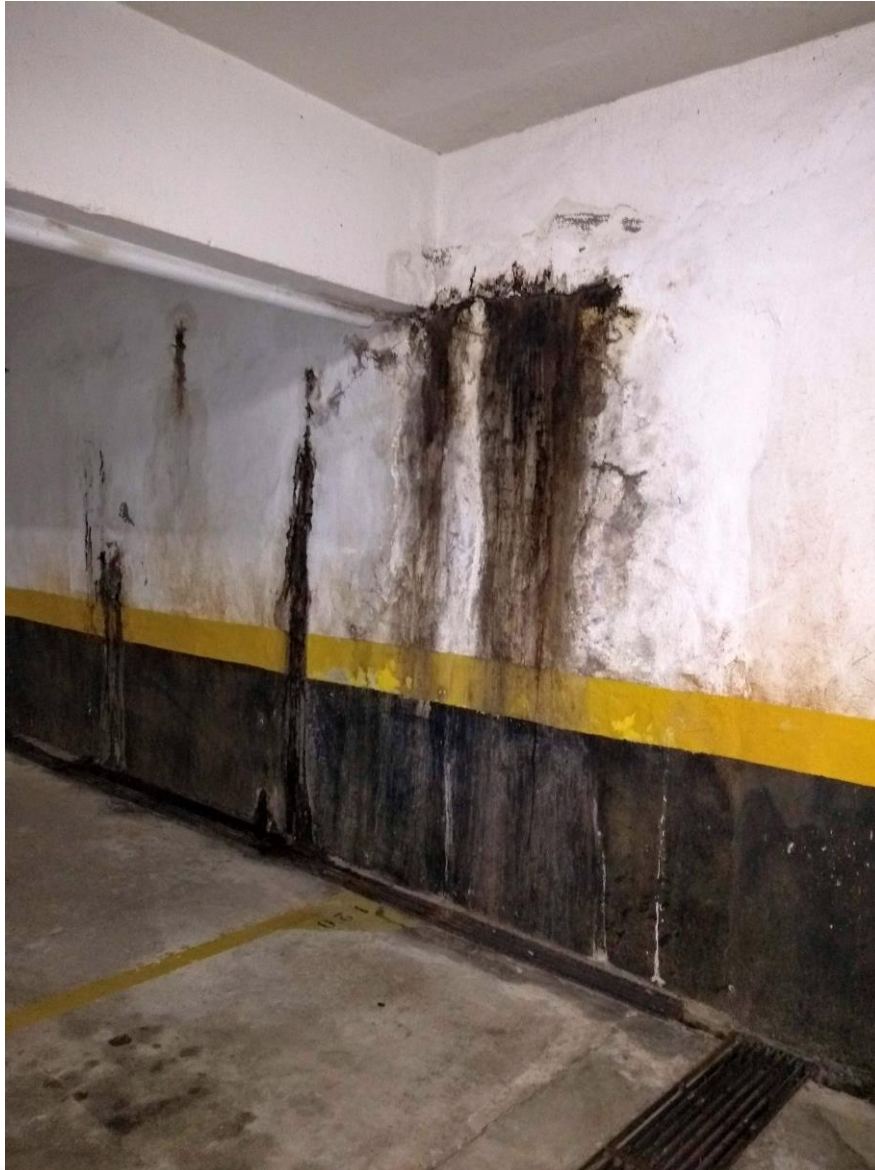
2. Patologia

- Patologia em contenção em perfil metálico;
- Engaste de viga na contenção, região propícia à infiltrações.

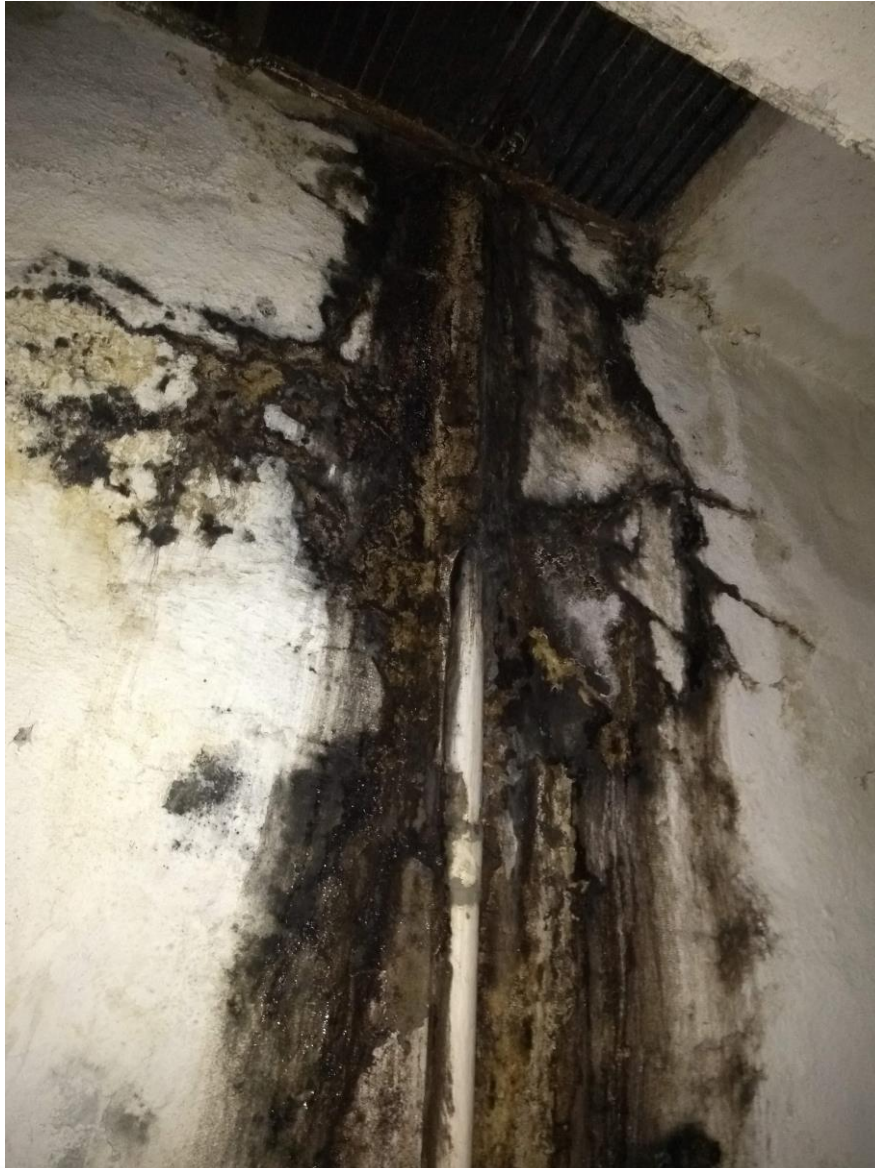
3. Patologia

- Patologia em contenção em perfil metálico;
- Canalização de tirante, forma errada de tratamento.

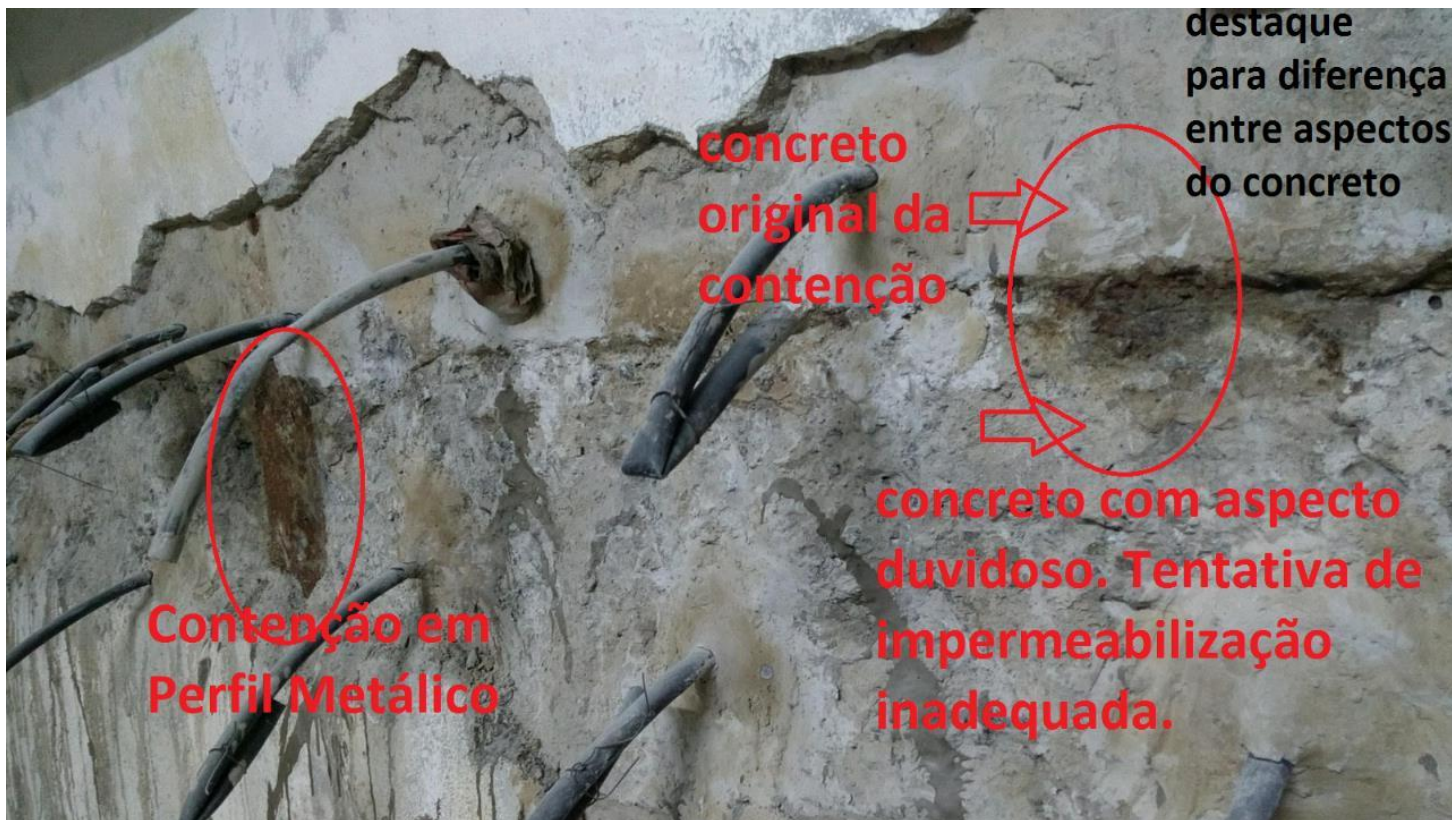
ANÁLISE

- Inspeção e verificação dos reparos feitos na contenção;
- Em sua maioria executada de forma errada gerando retrabalho e manutenção corretiva;
- Elevando o custo por falta de manutenção adequada.

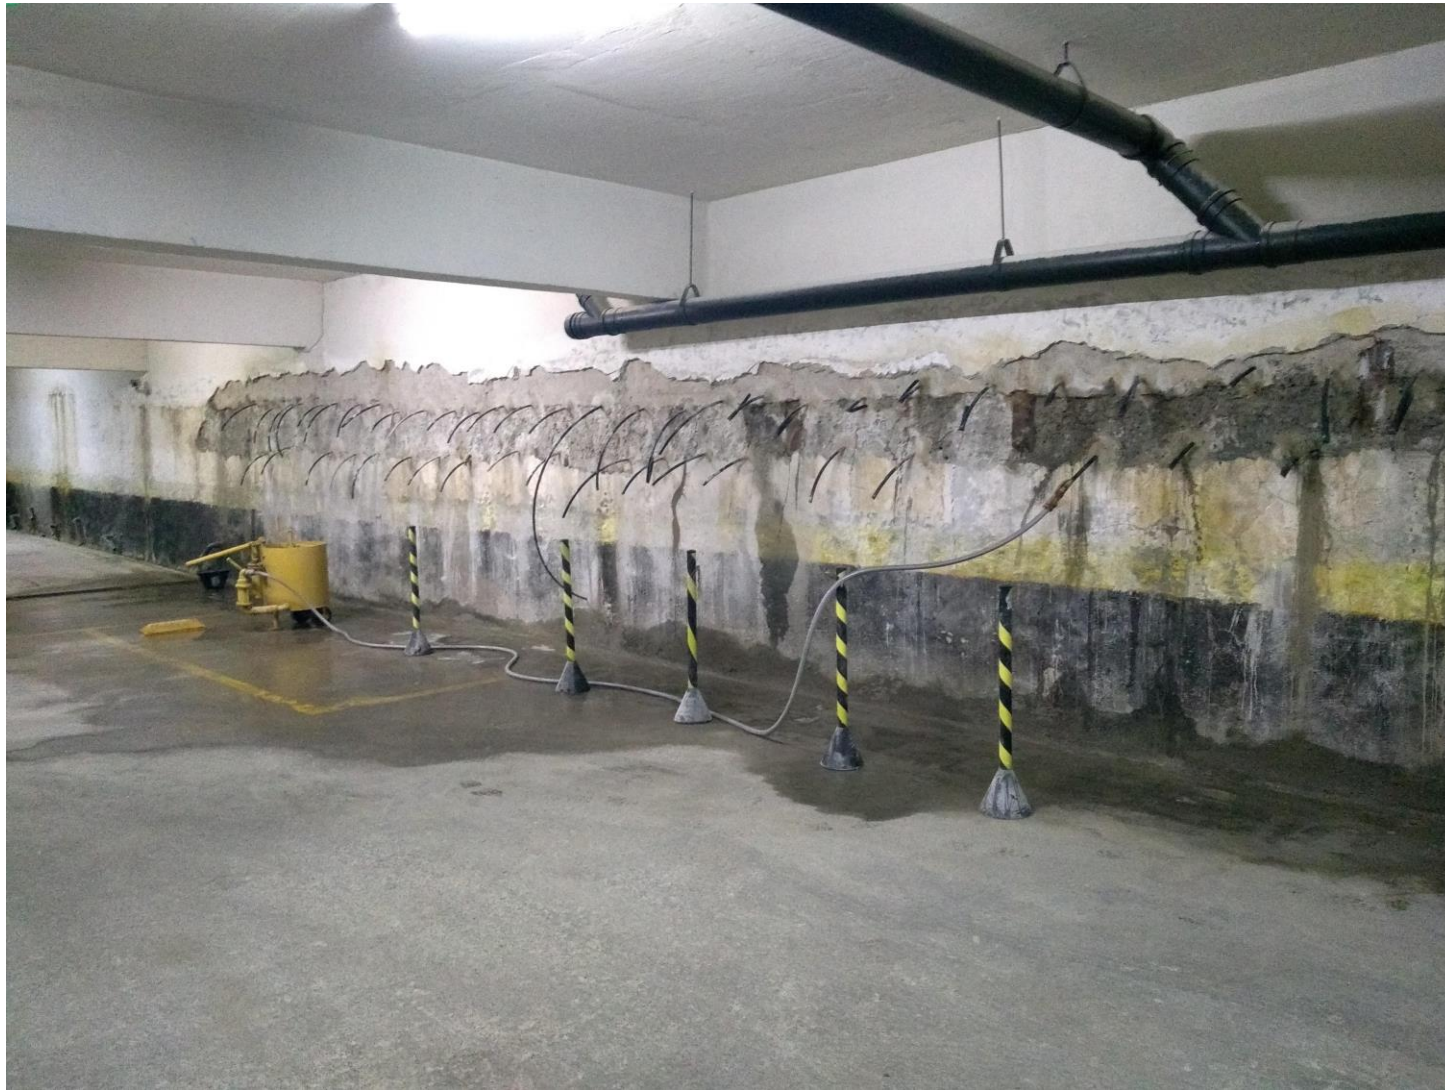
- Canalização da contenção e início da injeção de nata de cimento aditivada com cristalizante e redutor de retração

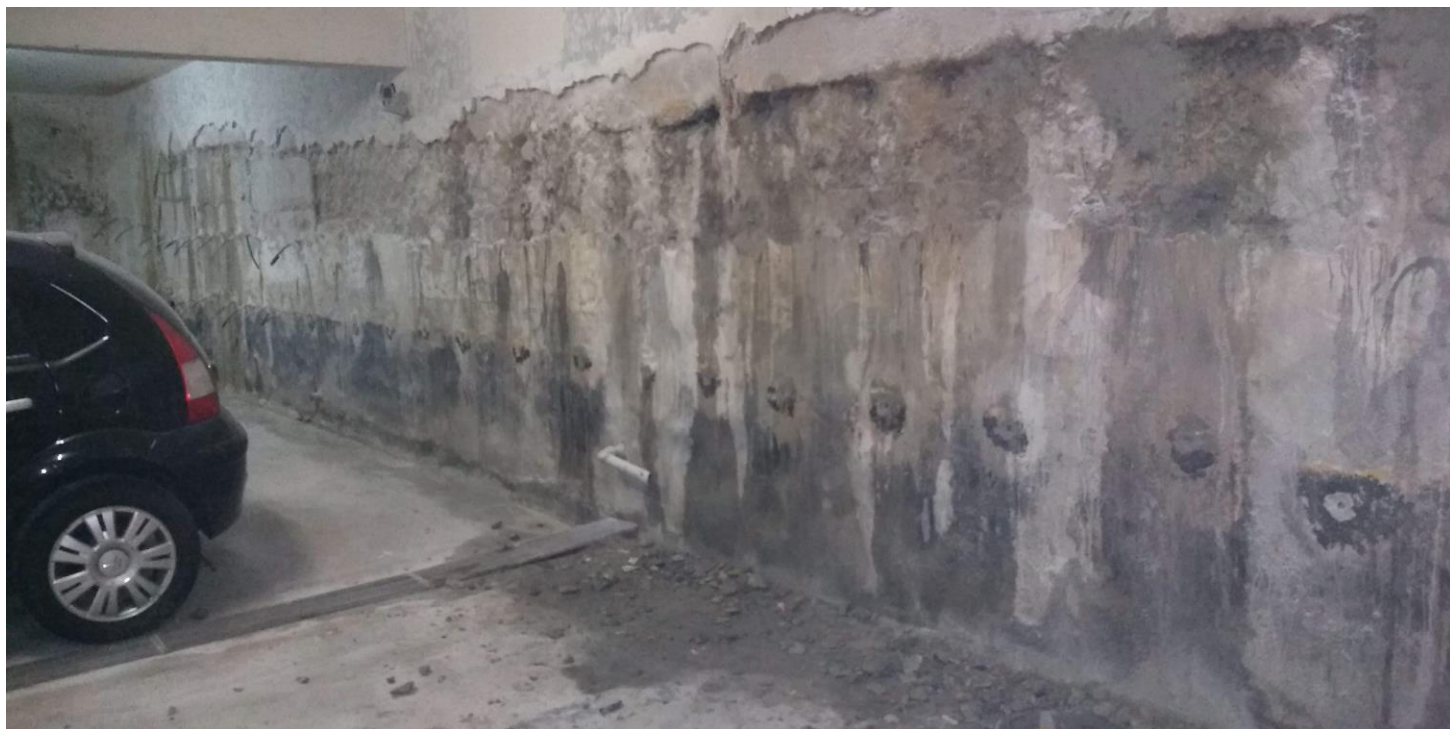
- Tamponamento da canalização e verificação do comportamento da água.

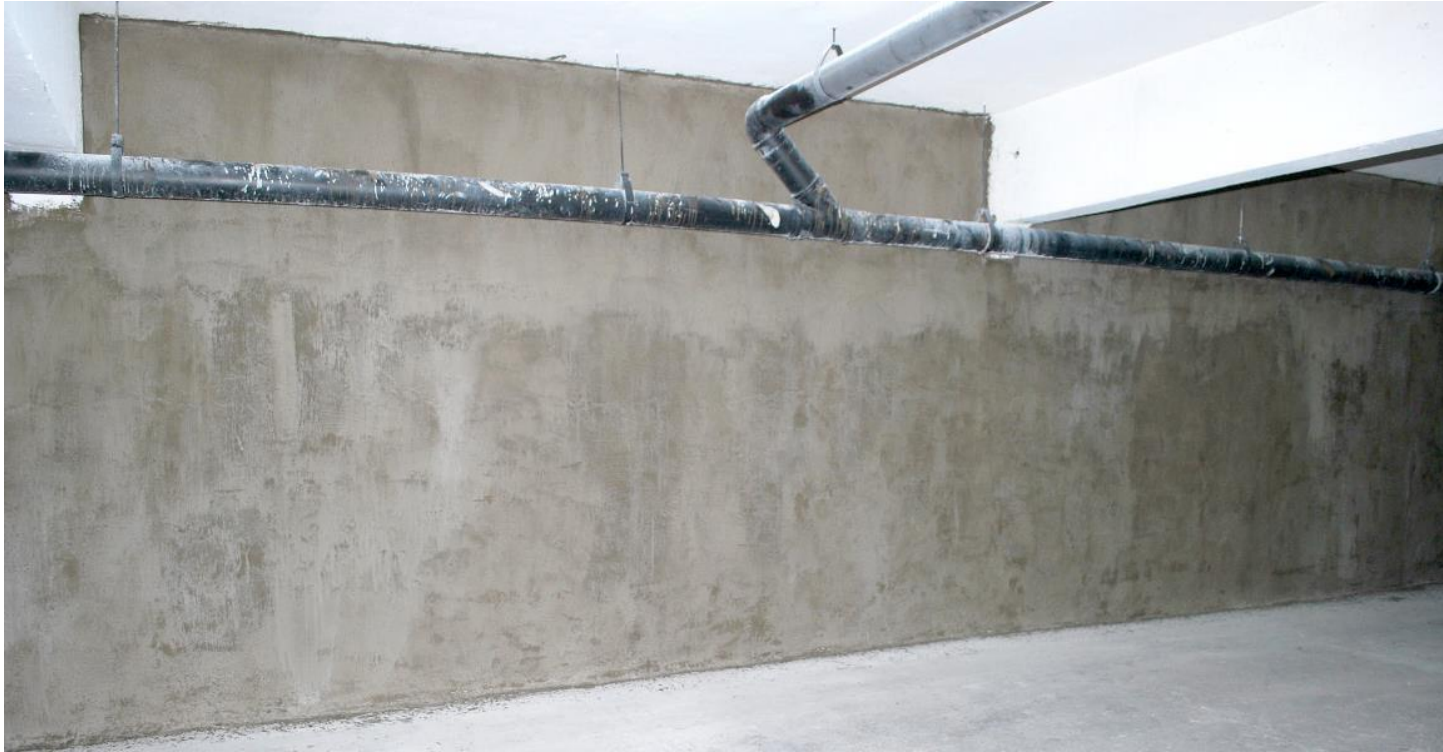
- Impermeabilização da área de contenção.

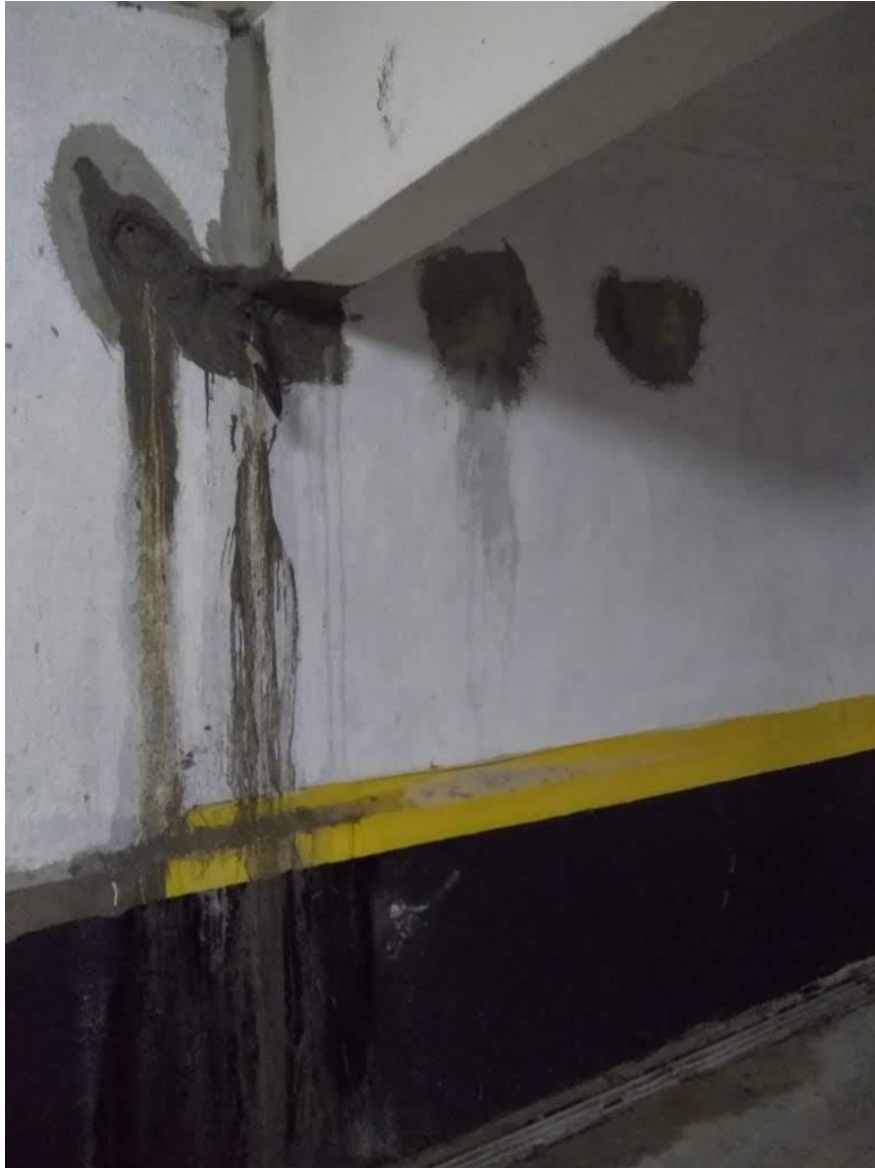
- Reincidência de vazamento após impermeabilização e pintura, ponto com alto grau de dificuldade;
- Injeção de Gel PU - Elastômero de poliuretano flexível para selamento de trincas por injeção.

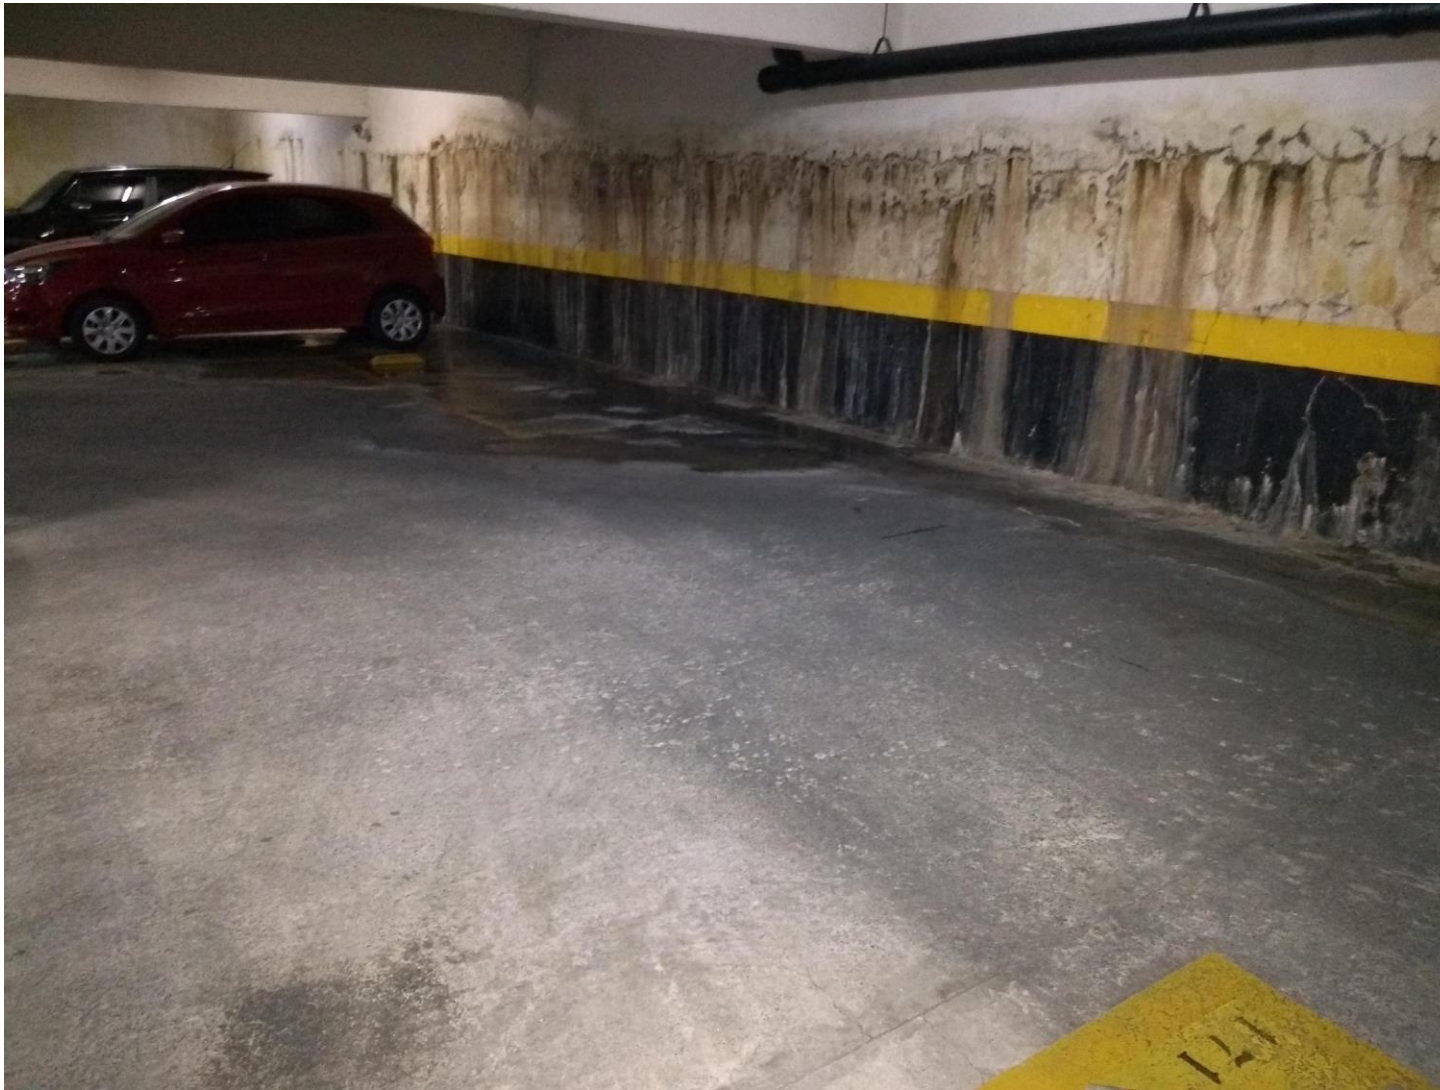
- Antes

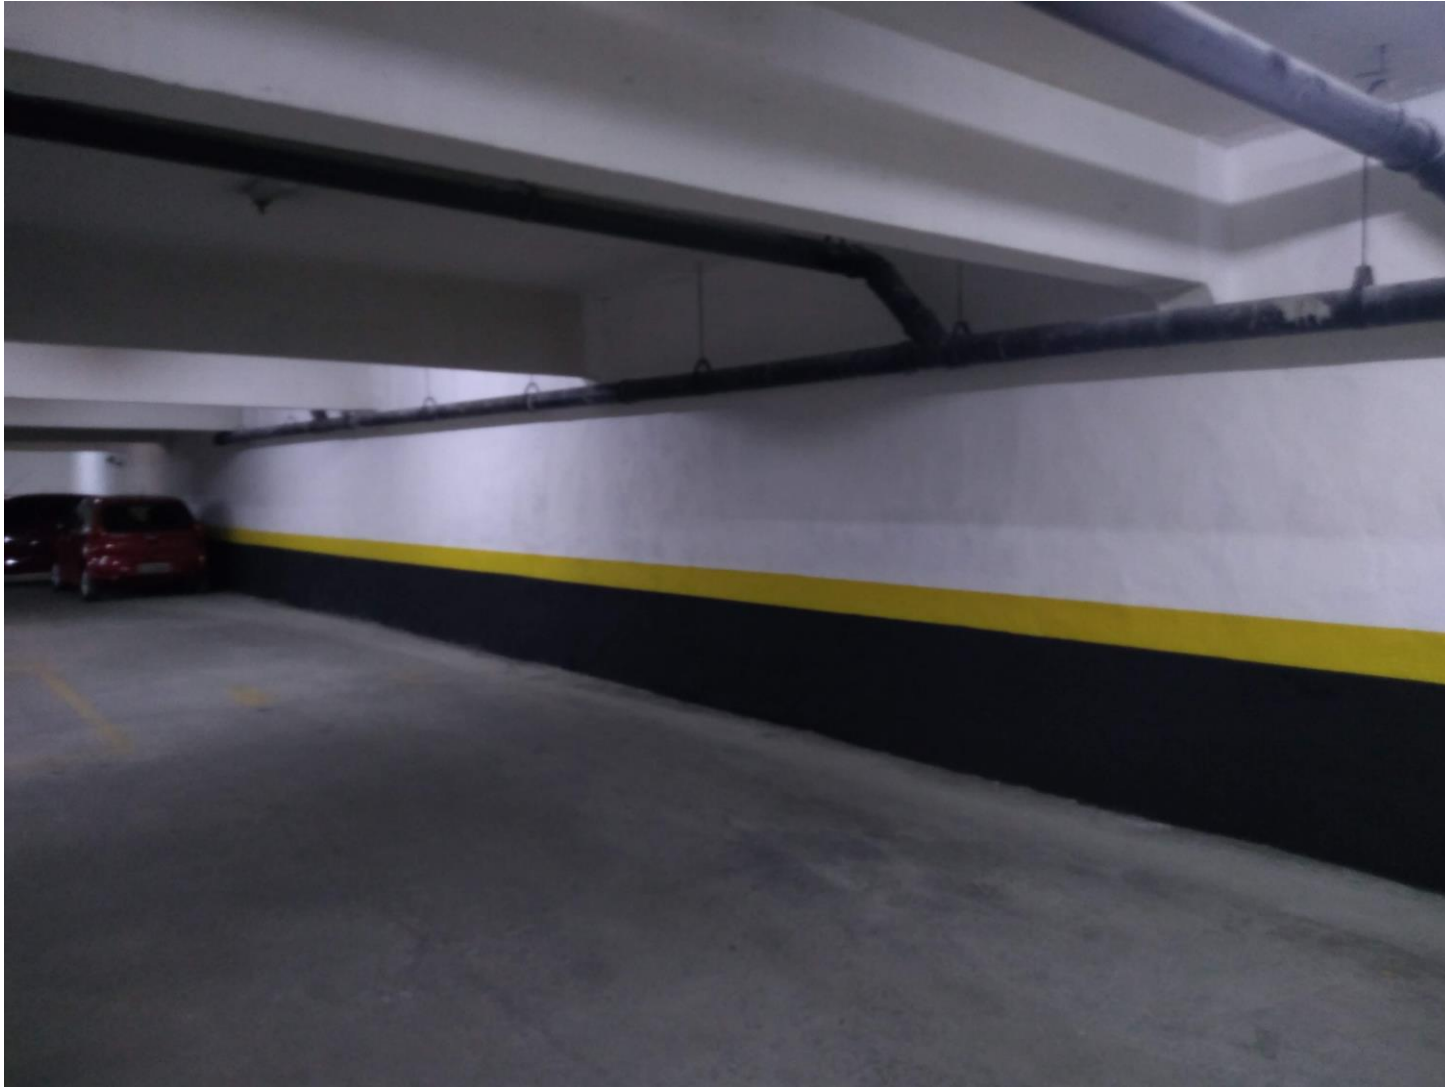
- Depois;
- 3 anos de obra entregue sem chamado de assistência técnica.

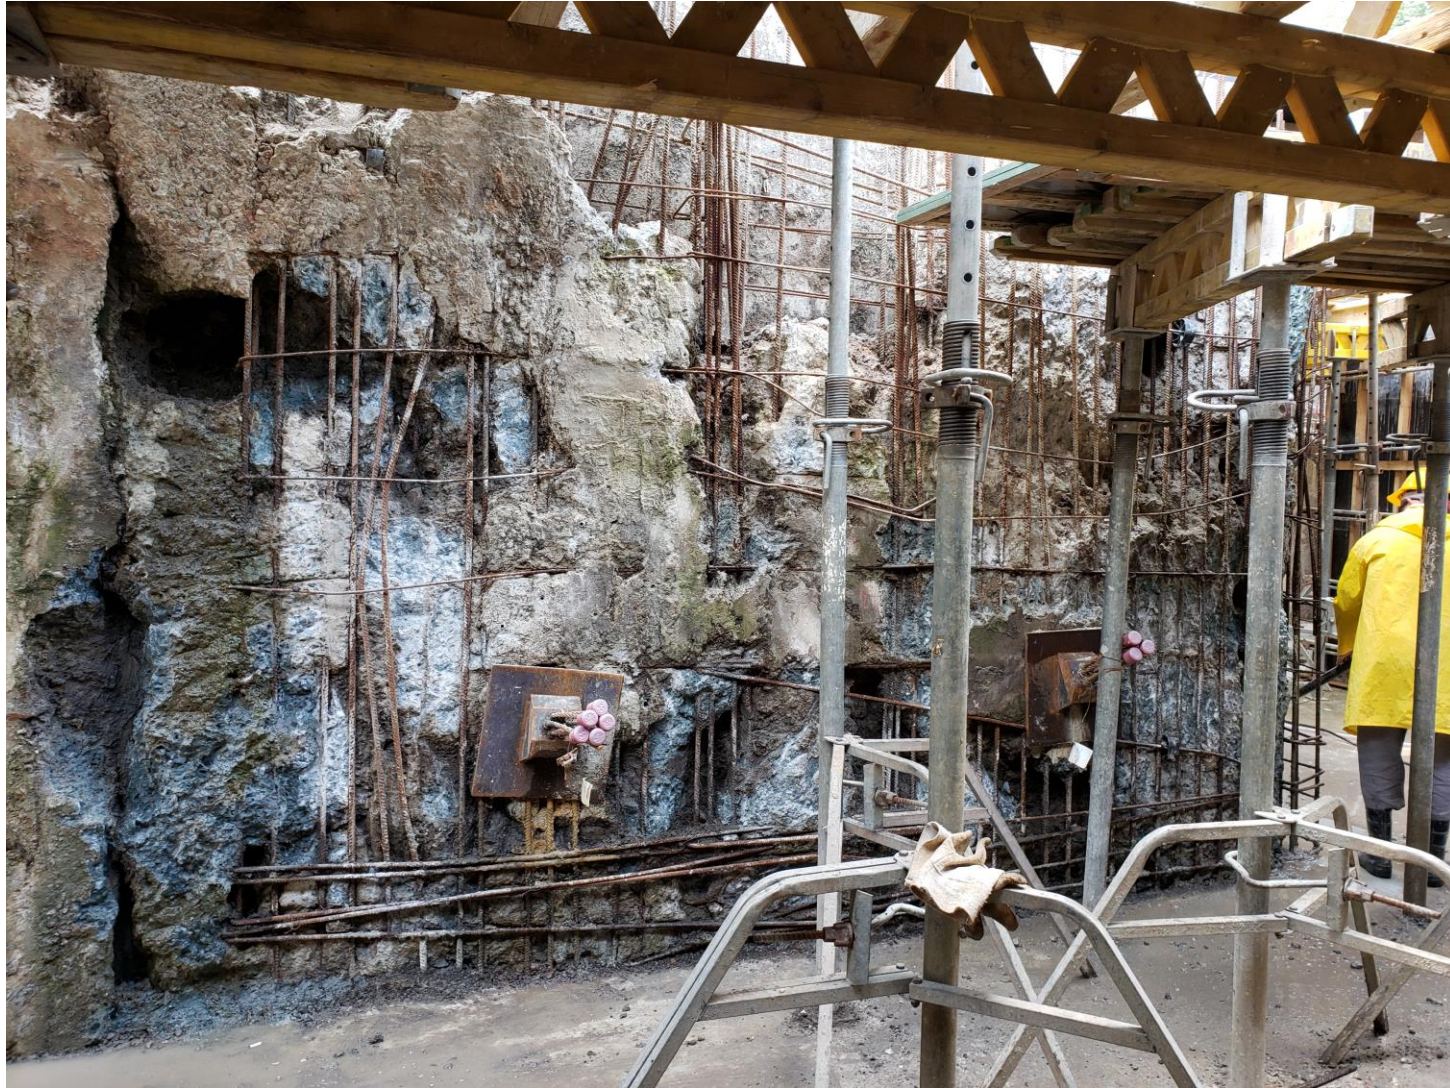
1. Patologia

- Patologia em contenção parede diafragma;
- Falha na concretagem, aço aparente, baixa qualidade da estrutura.

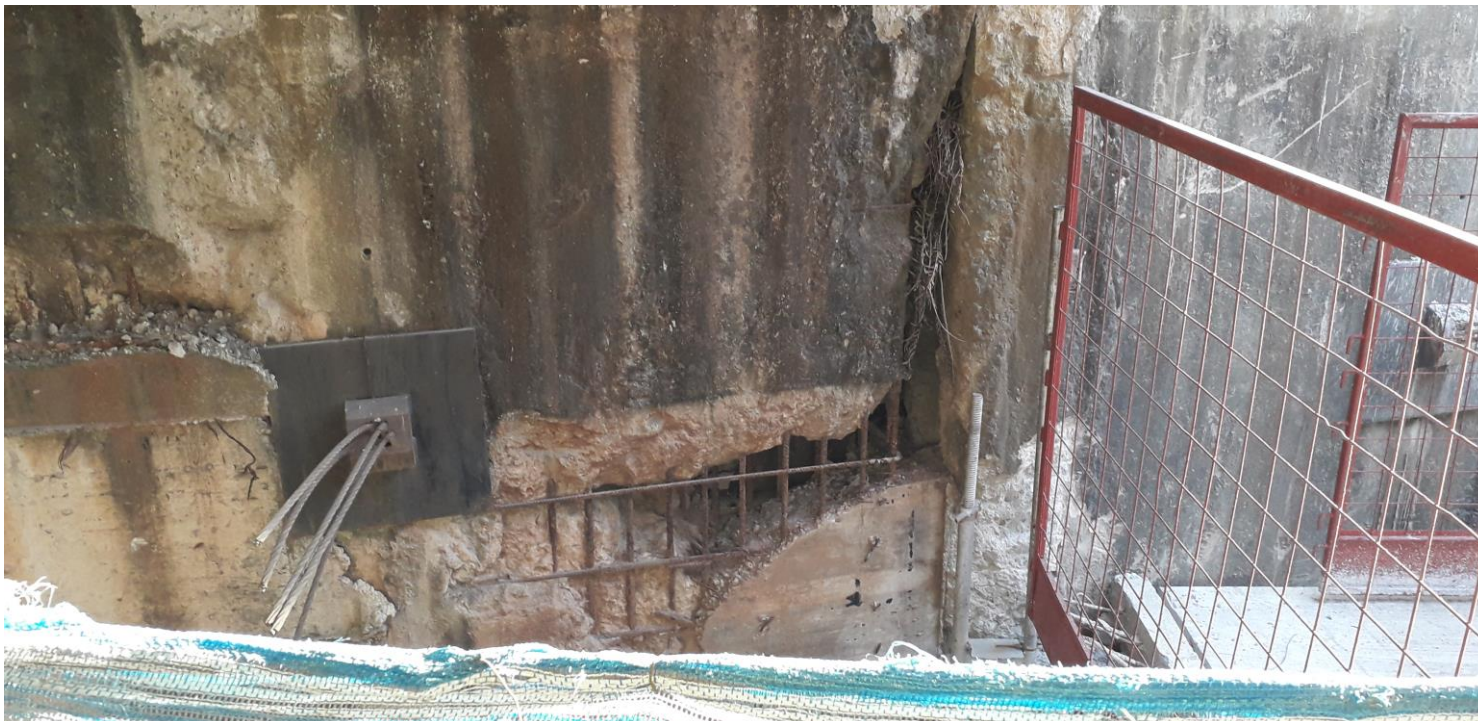
2. Patologia

- Patologia em contenção parede diafragma;
- Falha na concretagem, aço aparente, baixa qualidade da estrutura.

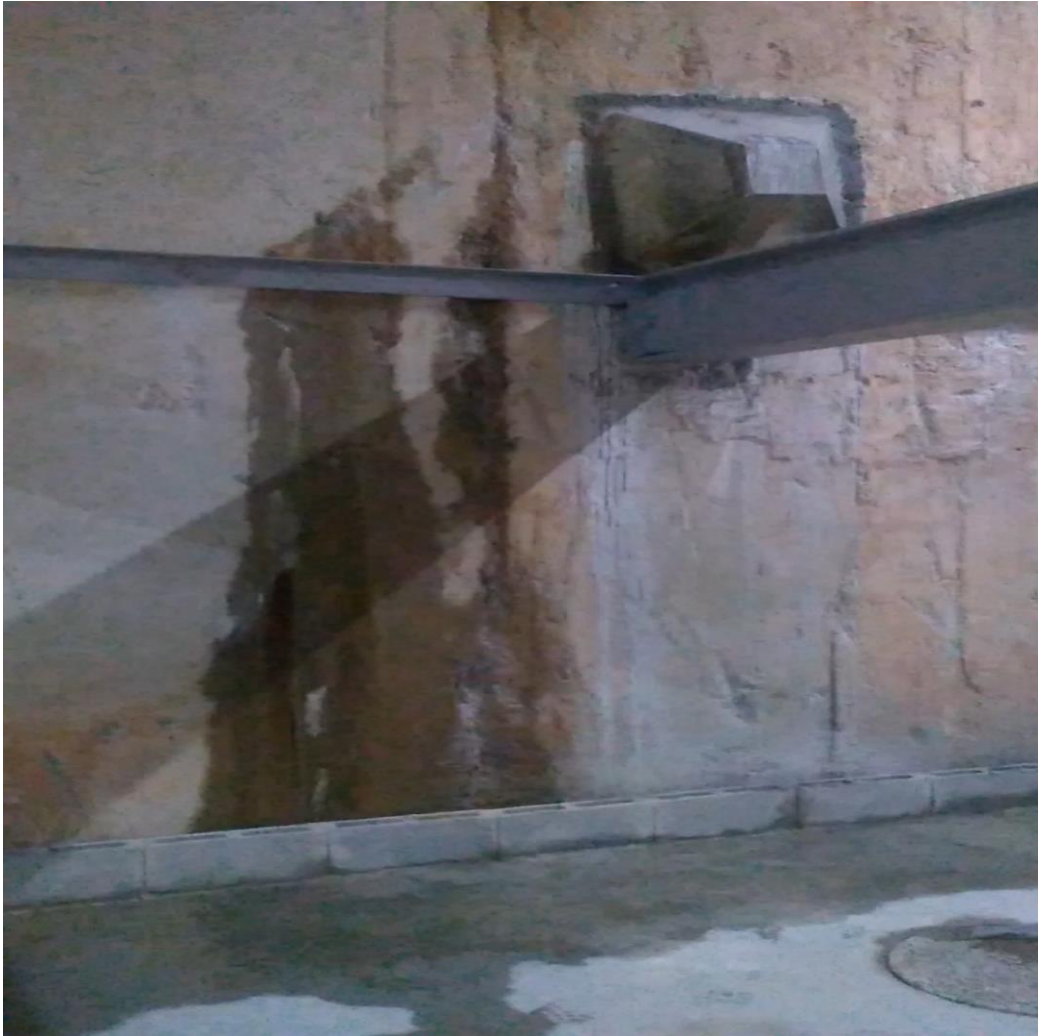
3. Patologia

- Vídeo;
- Patologia em contenção parede diafragma;
- Alto fluxo de água.

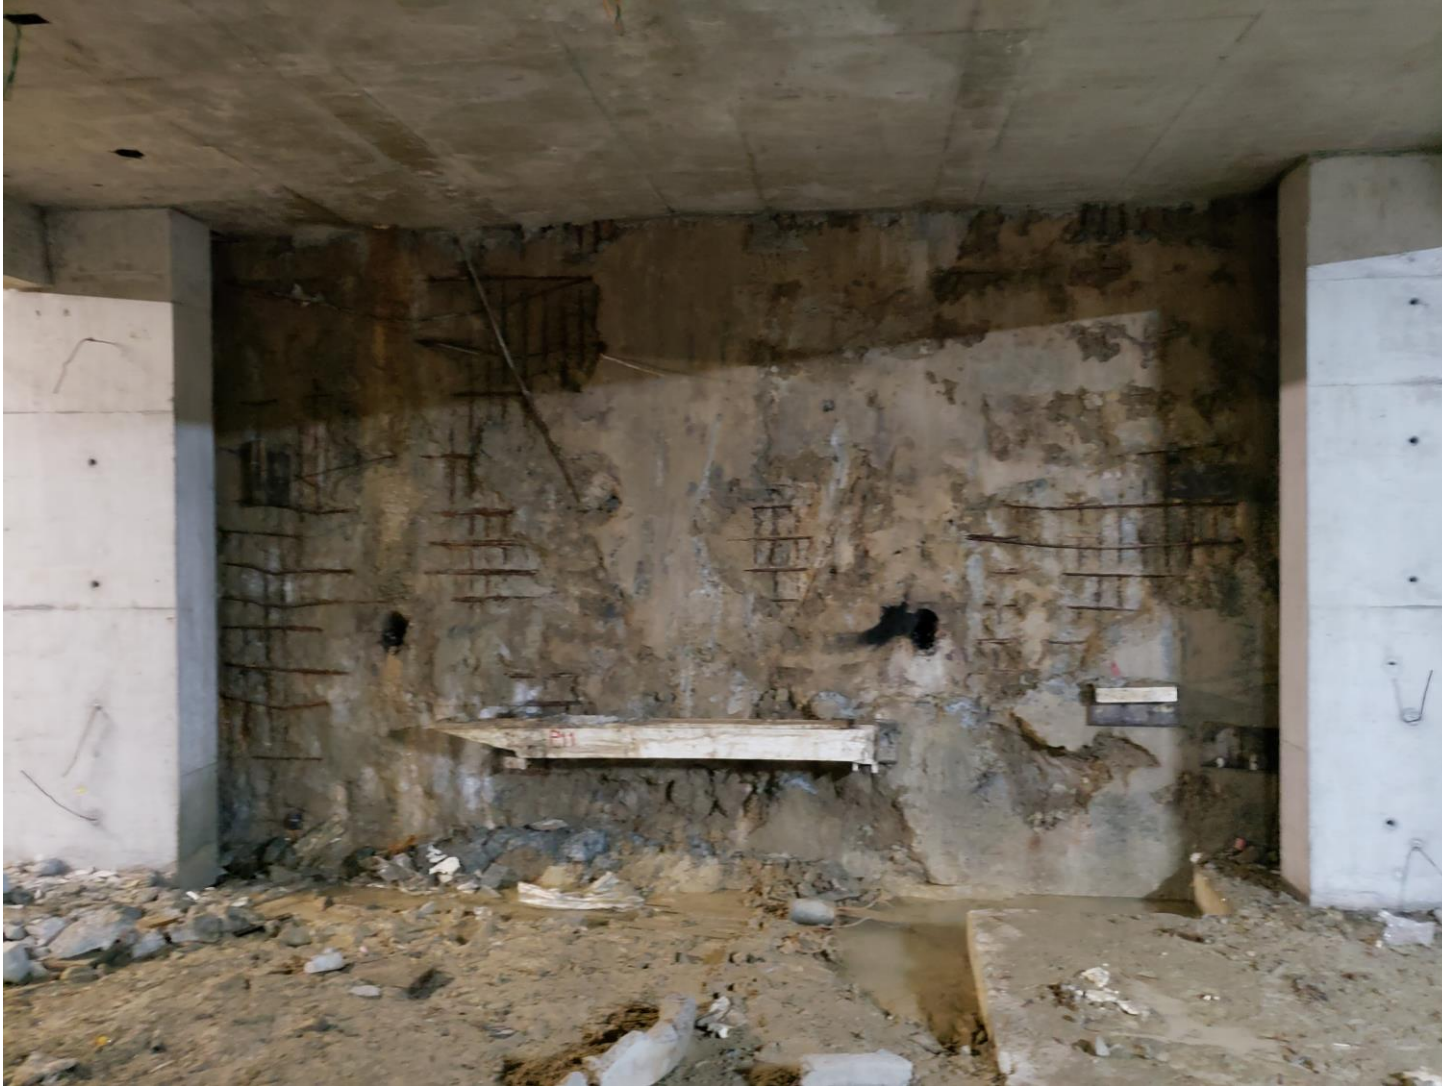
4. Patologia

- Patologia em contenção parede diafragma.
- Falha na concretagem, aço aparente, baixa qualidade da estrutura;
- Tirantes desprotendidos sem tamponamento prévio e definitivo.
- Alto fluxo de água.

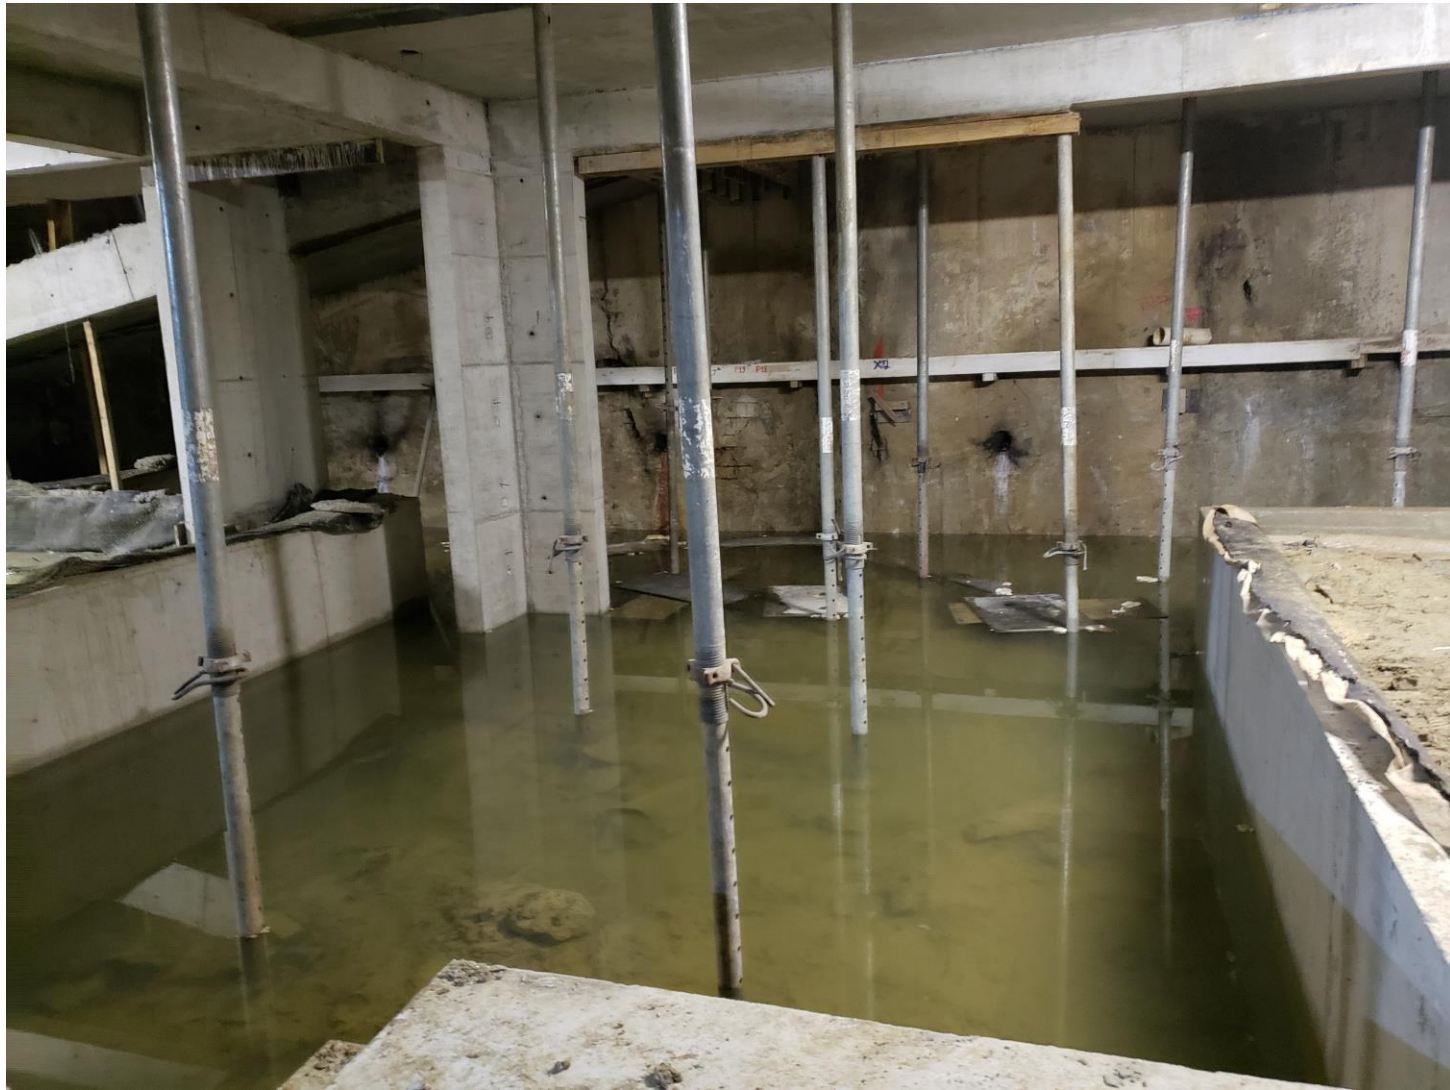
5. Patologia

- Patologia em contenção parede diafragma.
- Fluxo intenso de água e carreamento de materias,
- Subsolo alagado impossibilitando atividades seguras.

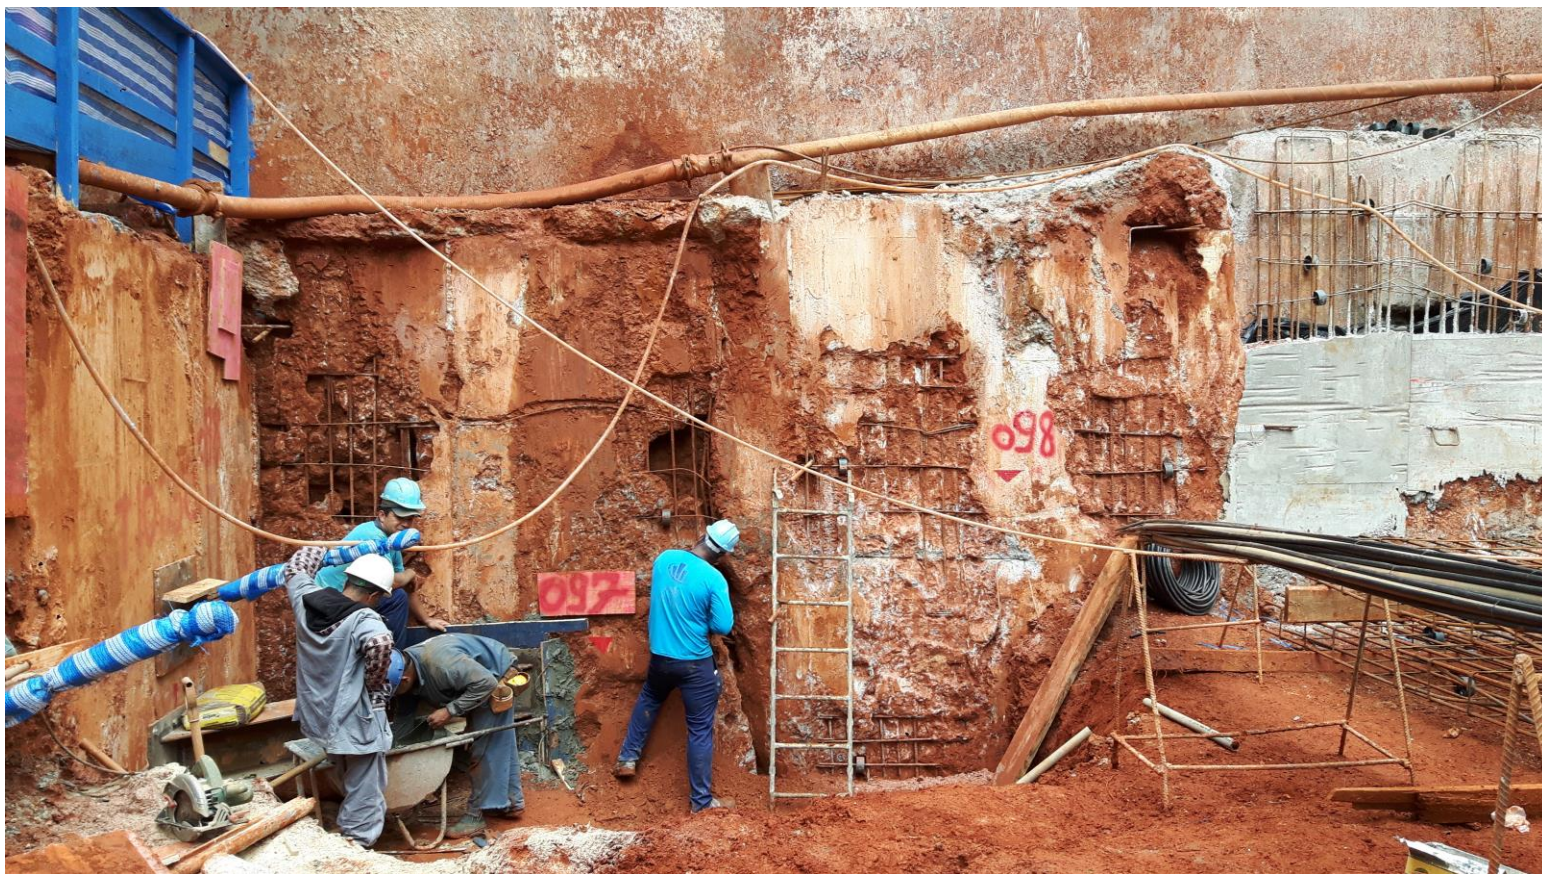
6. Patologia

- Patologia em contenção parede diafragma;
- Falha na concretagem, aço aparente, baixa qualidade da estrutura.

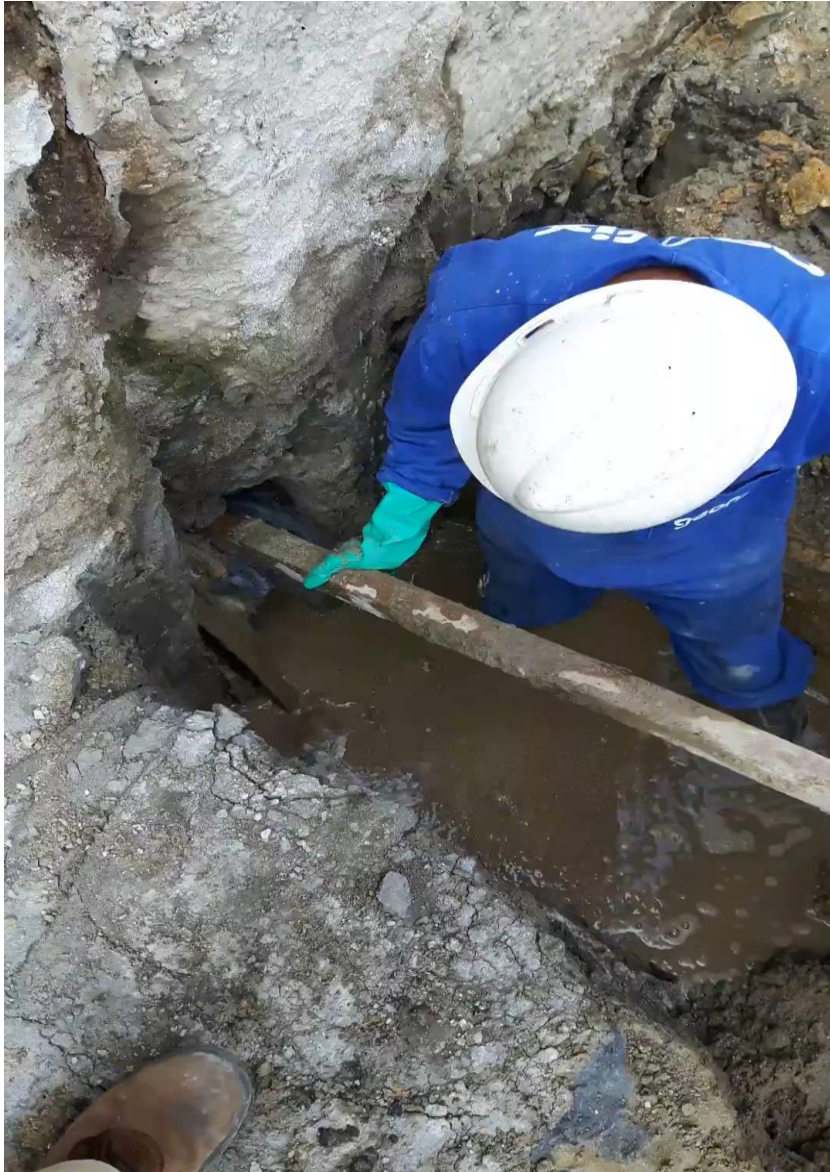
7. Patologia

- Vídeo;
- Patologia em contenção parede diafragma;
- Alto fluxo de água e carreamento de material;
- Recalque da superfície.
