1º CURSO DE ENGENHARIA APLICADA ÀS OBRAS DE IMPERMEABILIZAÇÃO – 2022 TRATAMENTO DE CONTENÇÕES - ESTANQUEIDADE DE SUBSOLOS PREVENTIVA E CORRETIVA

Panorama - Patologias e tratamentos em obras de contenções

Cases de Obras – Manutenção Preventiva e Corretiva

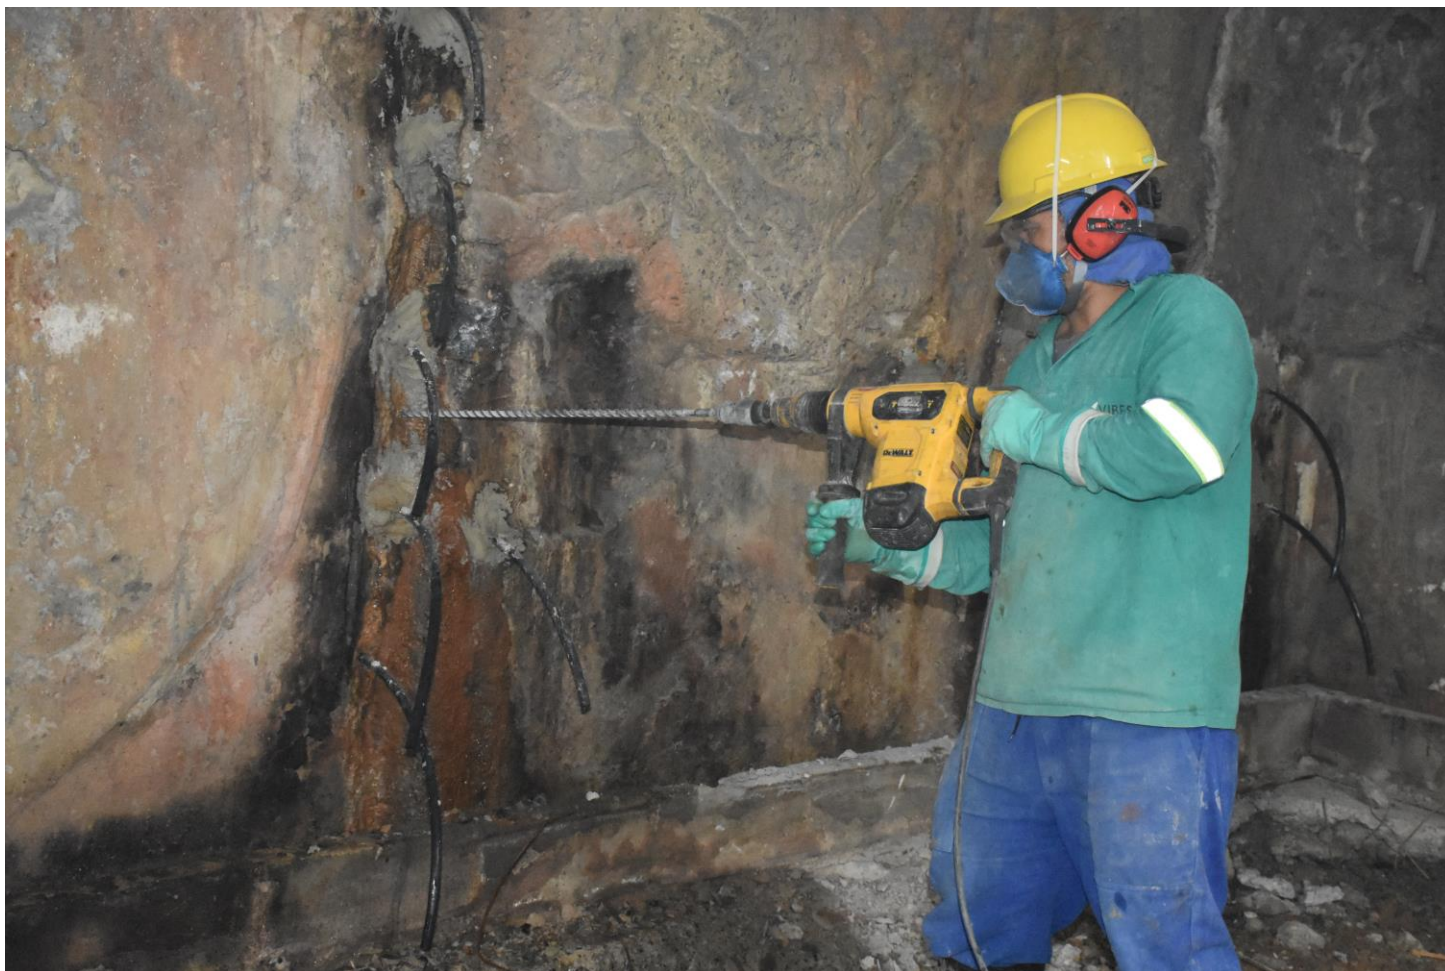
- Início do tratamento da contenção.
- Perfuração de modo que atravesse a espessura da contenção.
- Objetivo: Fixação das mangueiras de injeção nos pontos com predominância de umidade e fluxo de água.

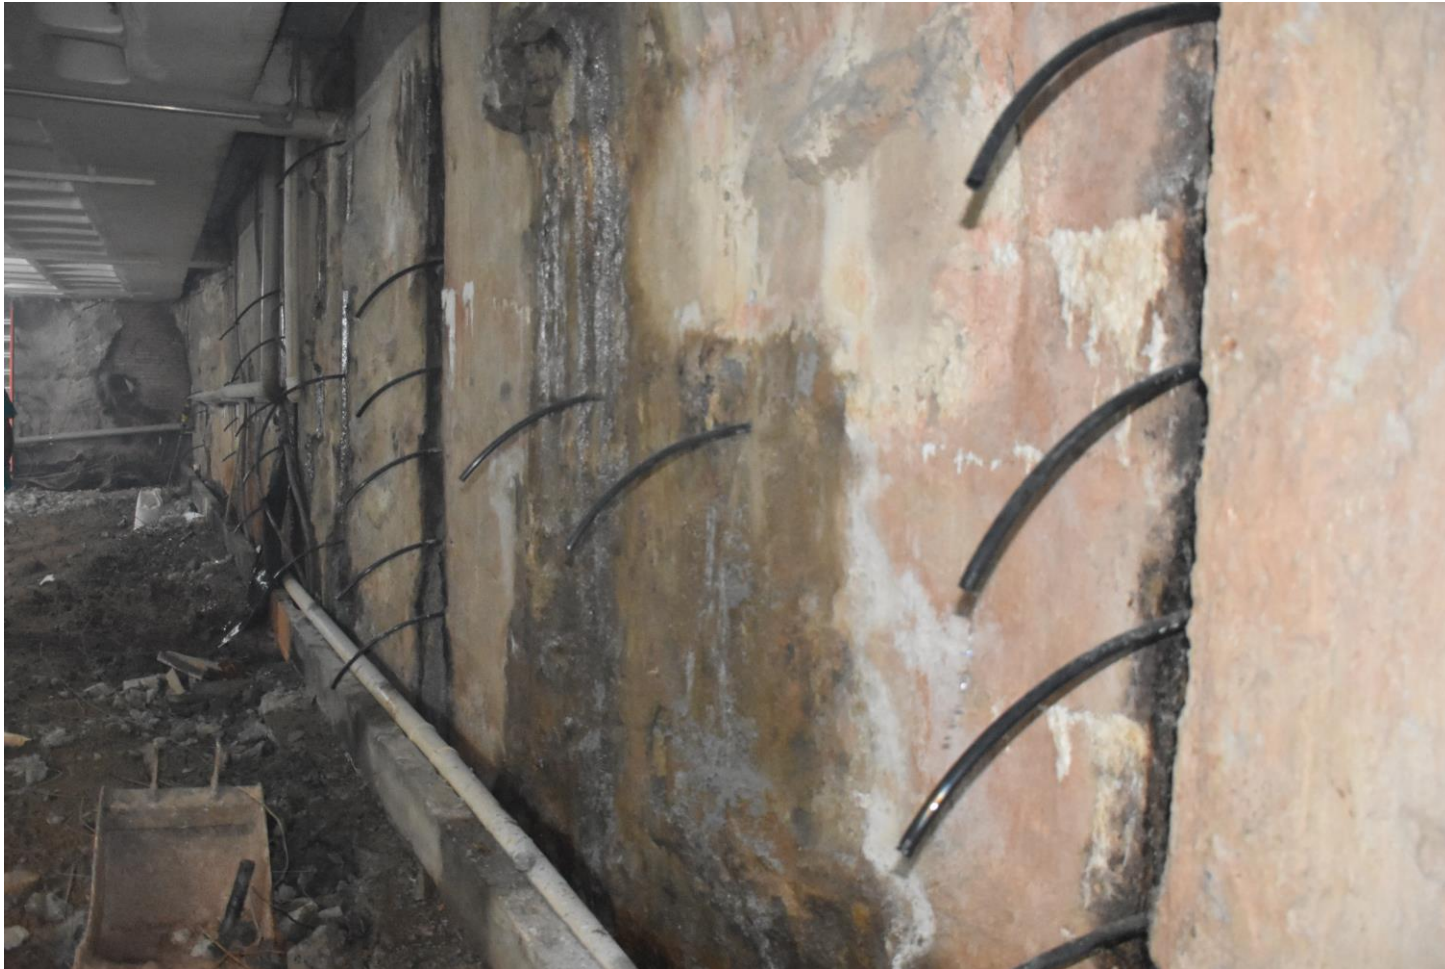
- Fixação das mangueiras de injeção nos pontos com predominância de umidade e fluxo de água.
- Objetivo: Canalizar a infiltração pelas mangueiras de injeção.

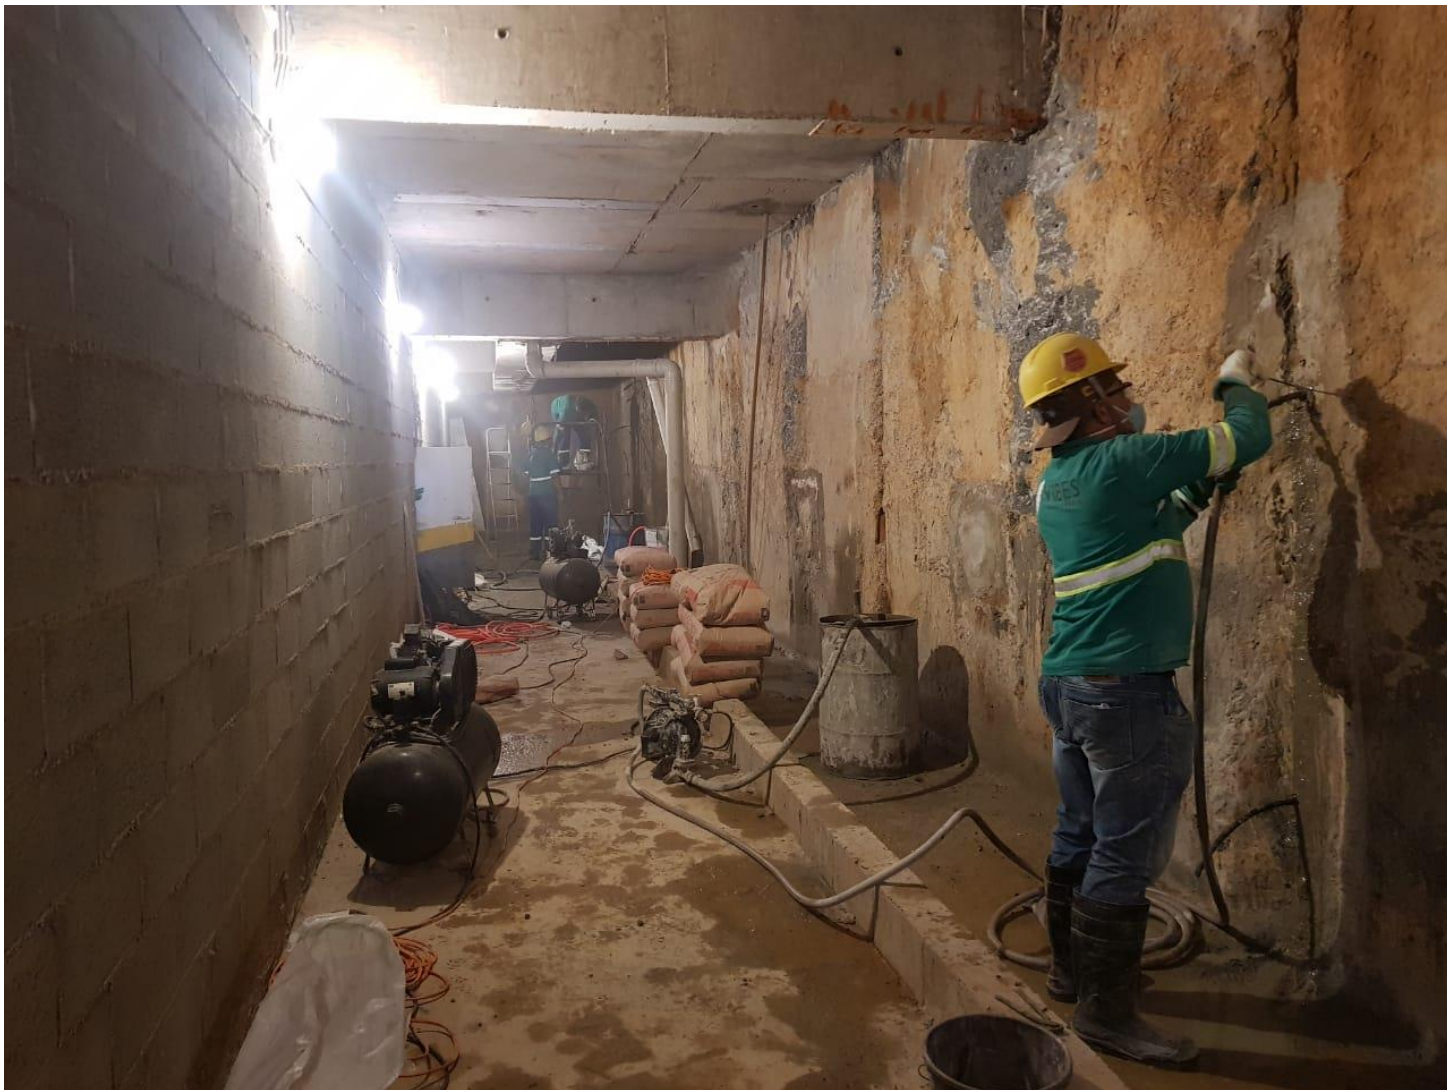
- Injeção de nata de cimento aditivada.

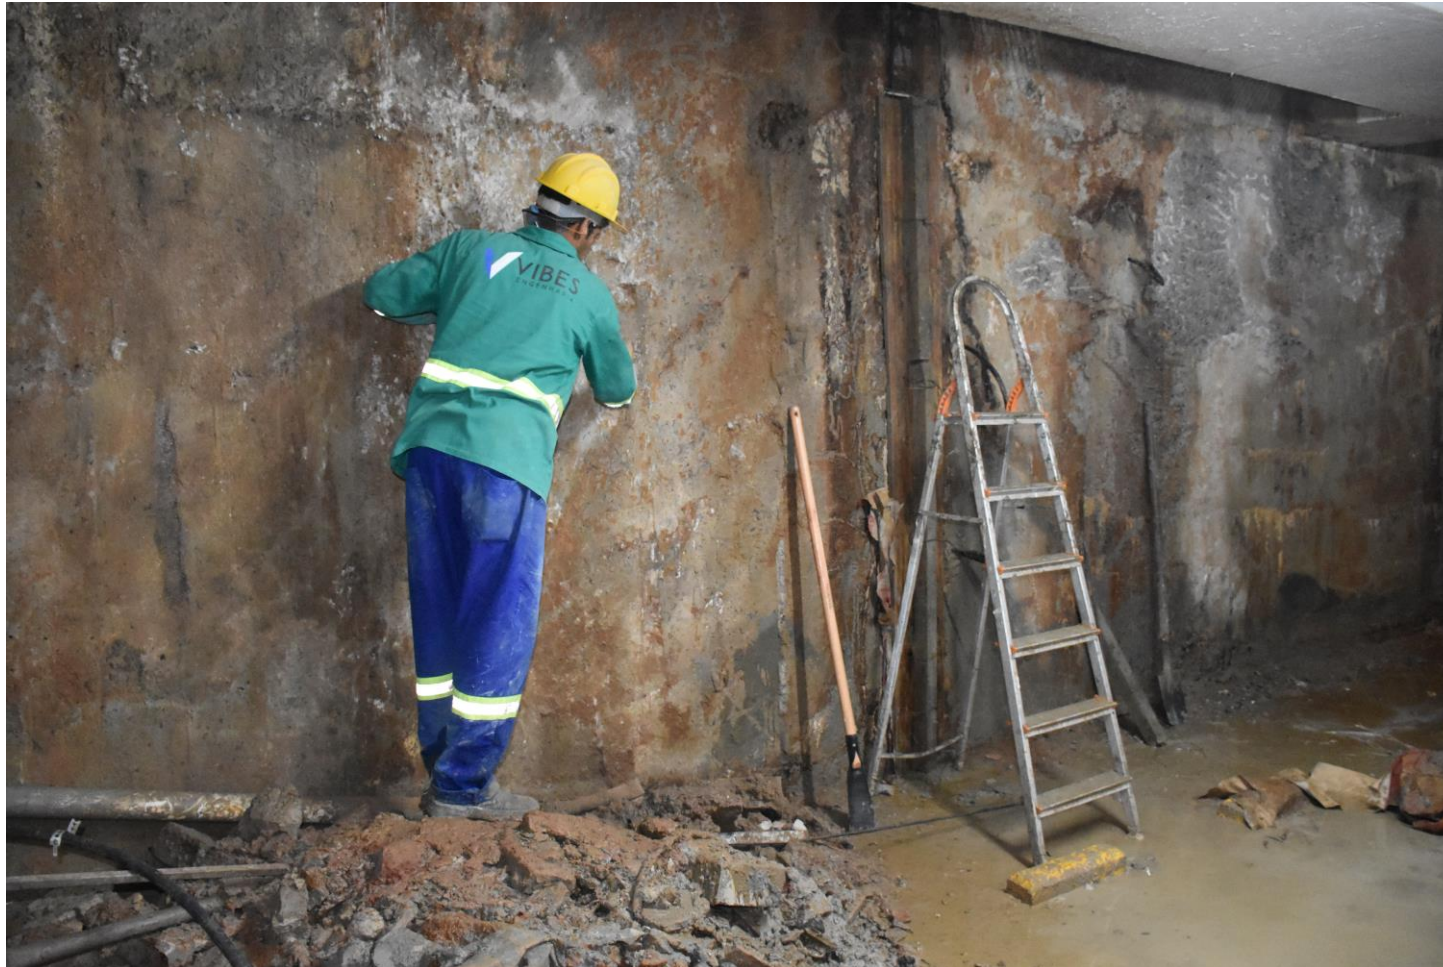
- Raspagem e remoção dos bulbos de concreto;
- Separação e remoção do entulho gerado;
- Objetivo: Trazer o concreto saudável à tona.

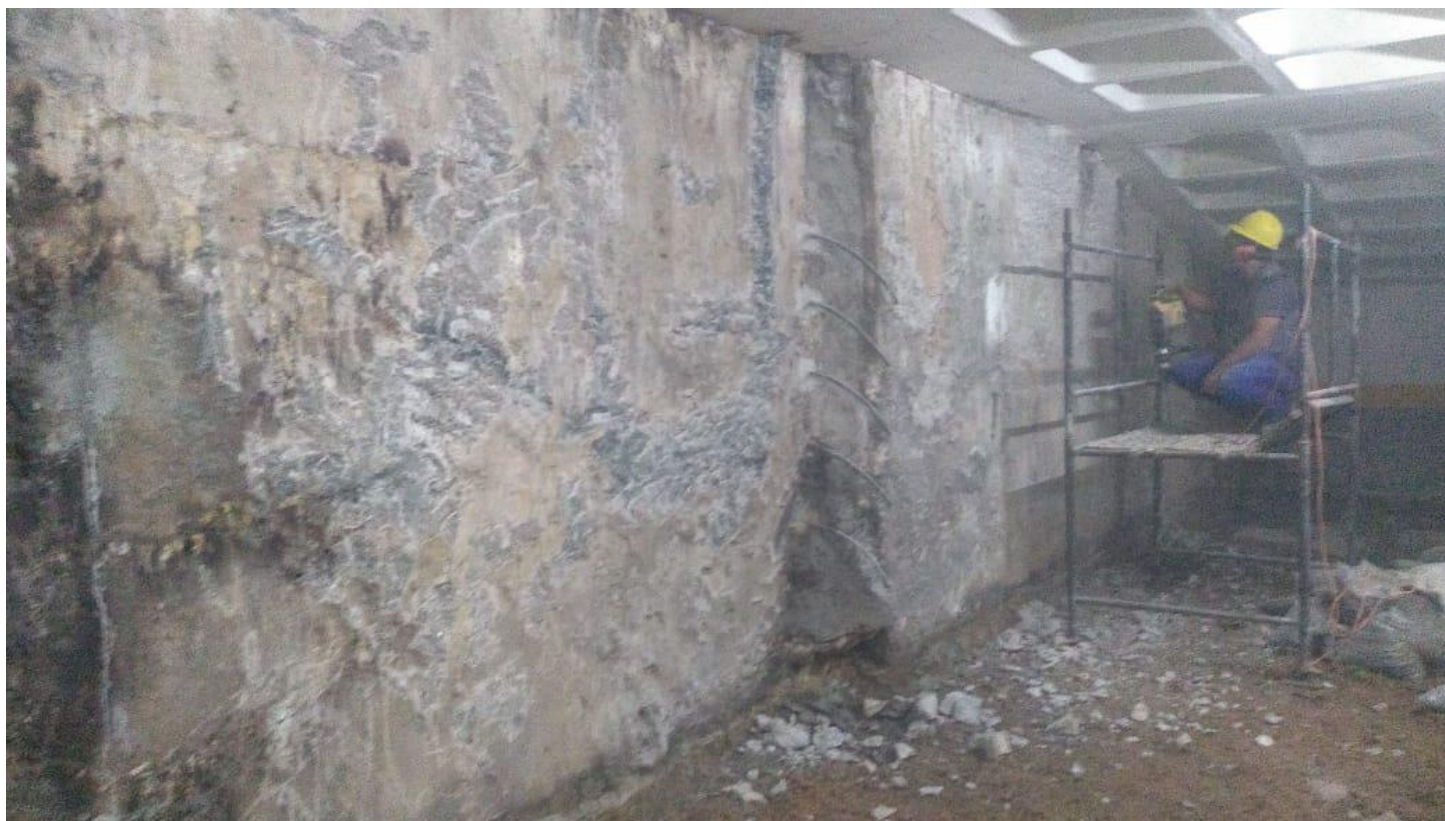
- Apicoamento da estrutura, concreto saudável à tona.
- Bulbos removidos, parede aprumada.
- Objetivo: Receber impermeabilizante cristalizante.

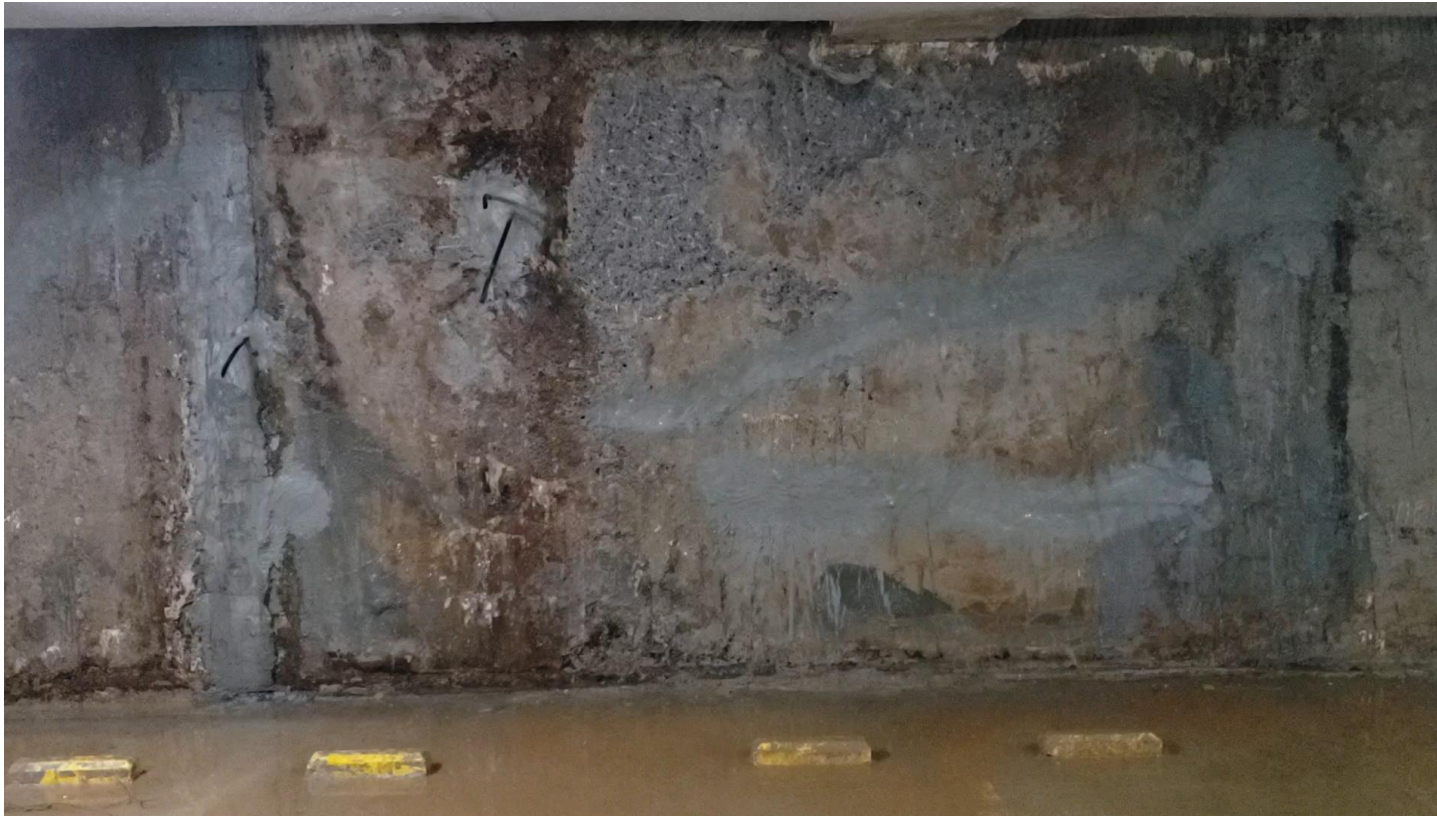
- Vídeo;
- Atividade de injeção de nata de cimento aditivada;
- Impermeabilização cristalizante pulverizada.

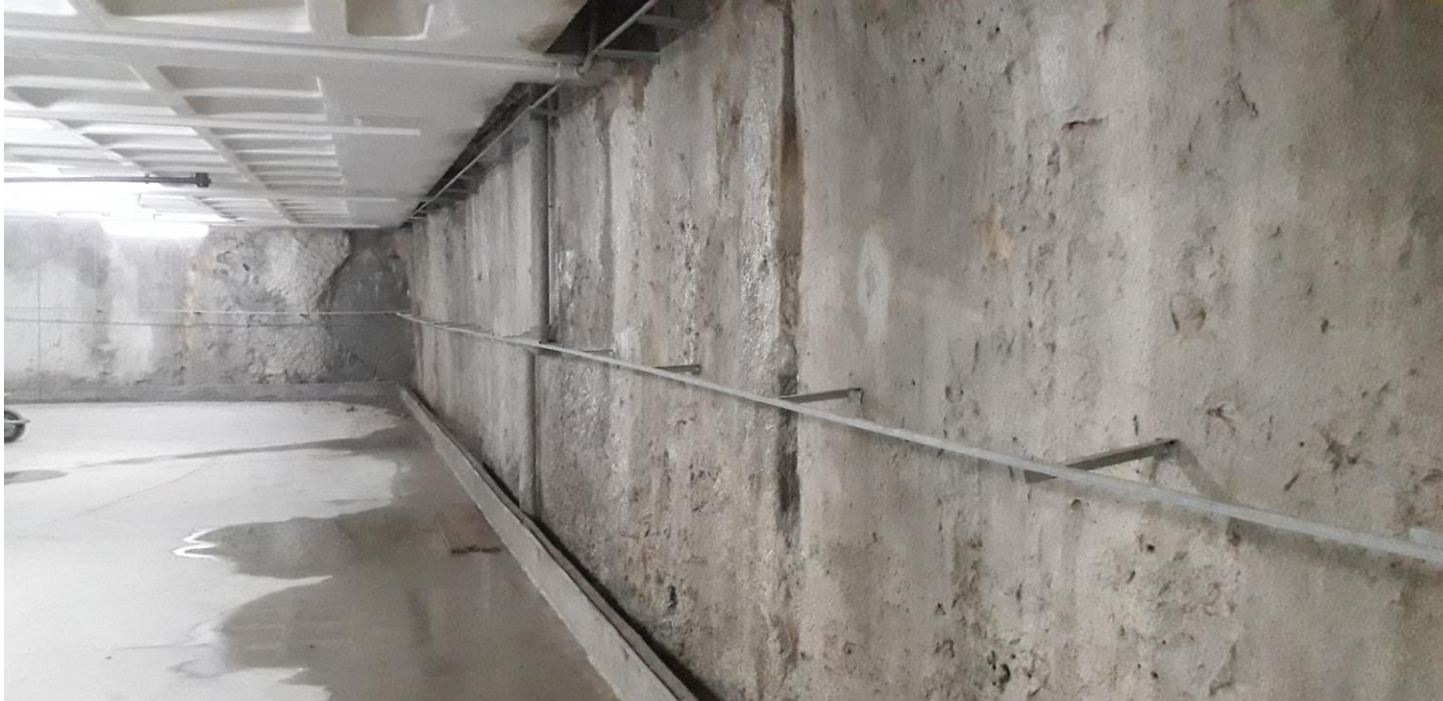
- 3 dias de Hidratação do produto impermeabilizante.

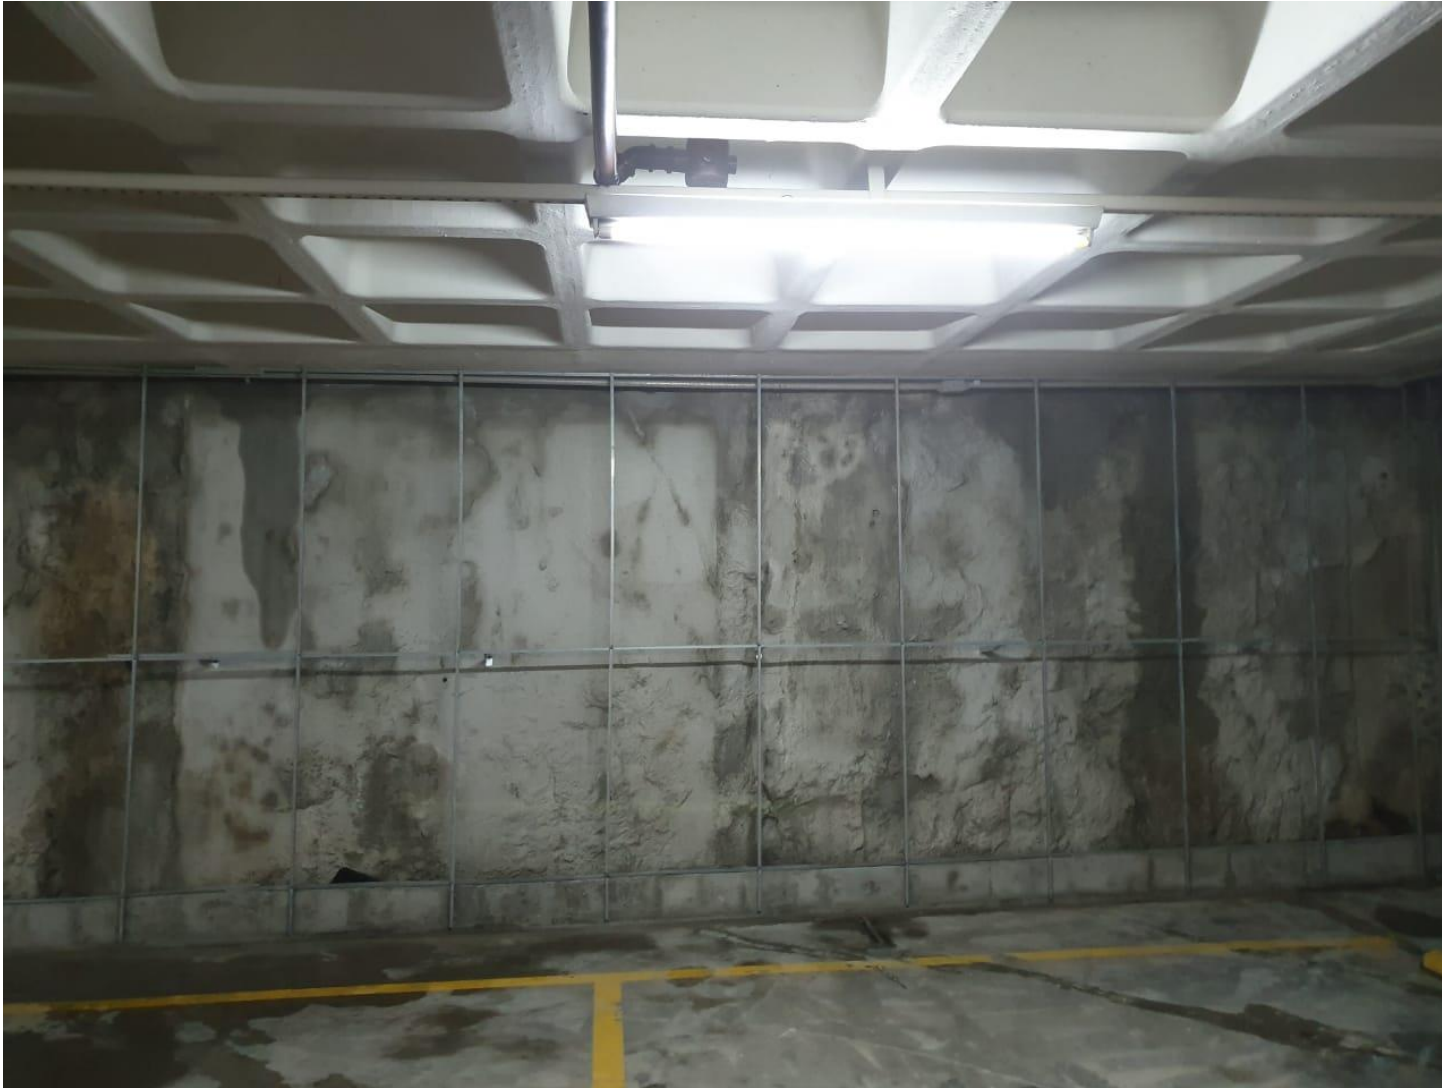
- Processo de cura e secagem do impermeabilizante cristalizante.
- Montagem da estrutura para parede de vedação.

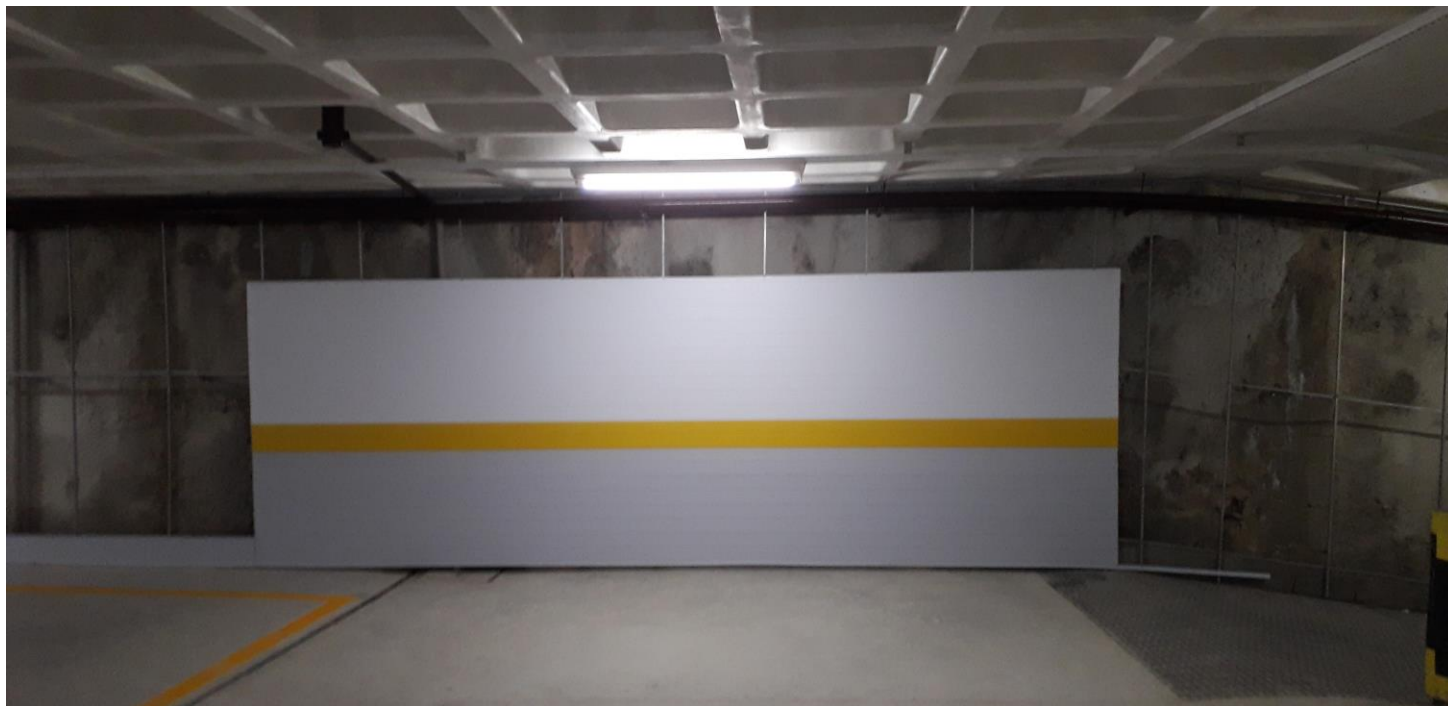
- Início da montagem da parede de vedação em PVC.
- Subsolos secos e impermeabilizados.

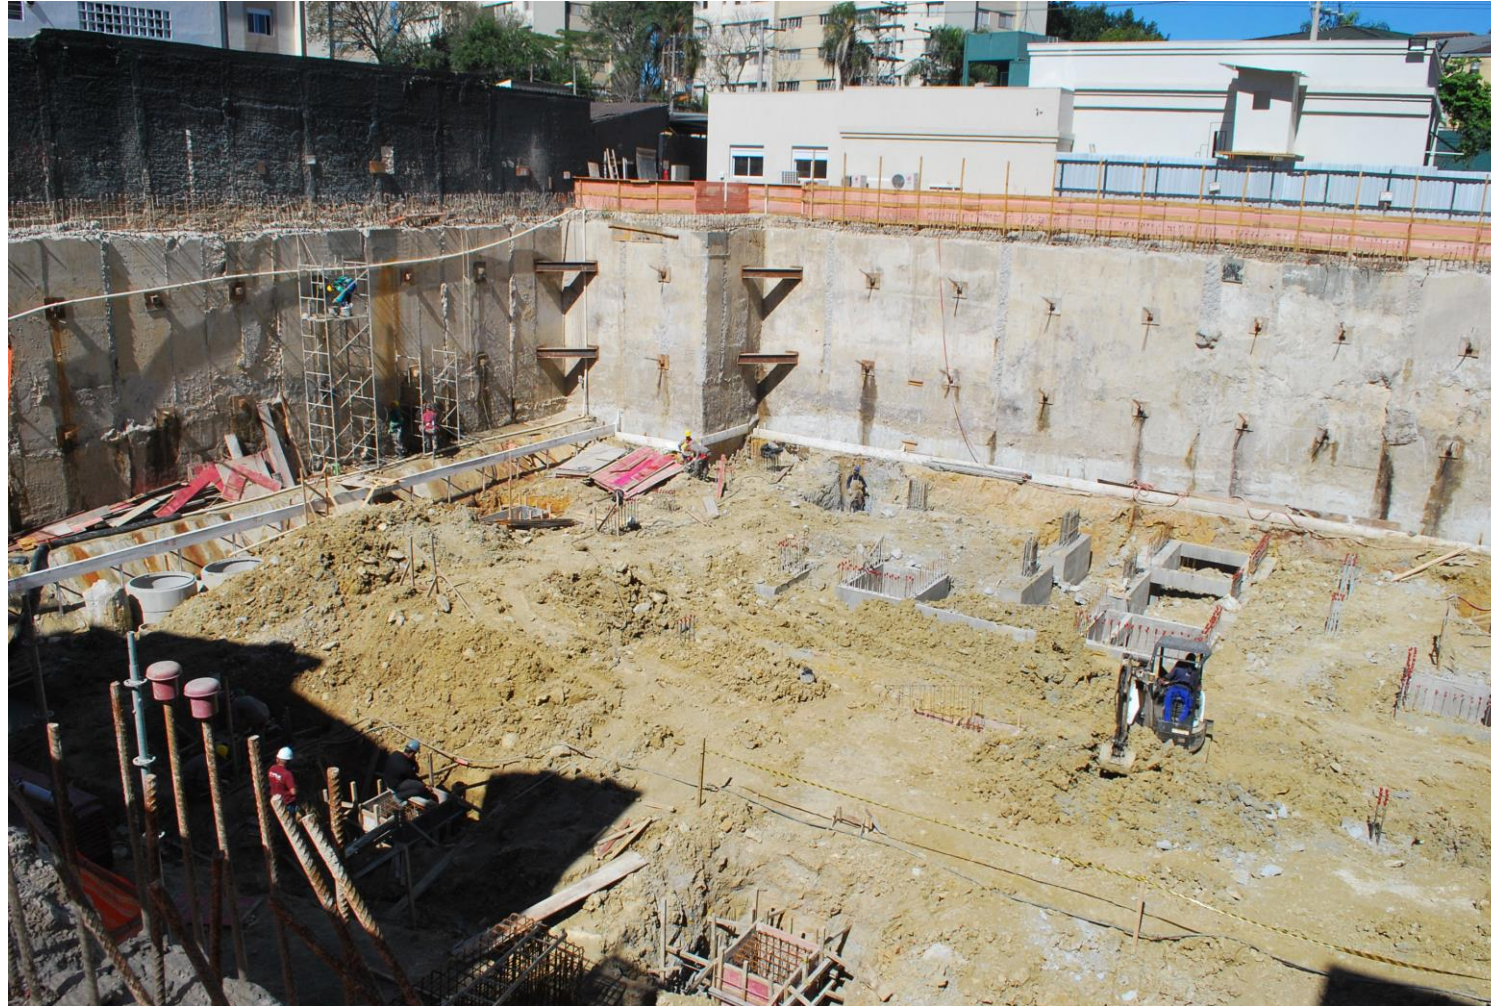
1. Patologia

- Patologia em tirante desprotendido;
- Carreamento de material e fluxo de água;
- Tratamento inadequado sem injeção de nata e tamponamento.

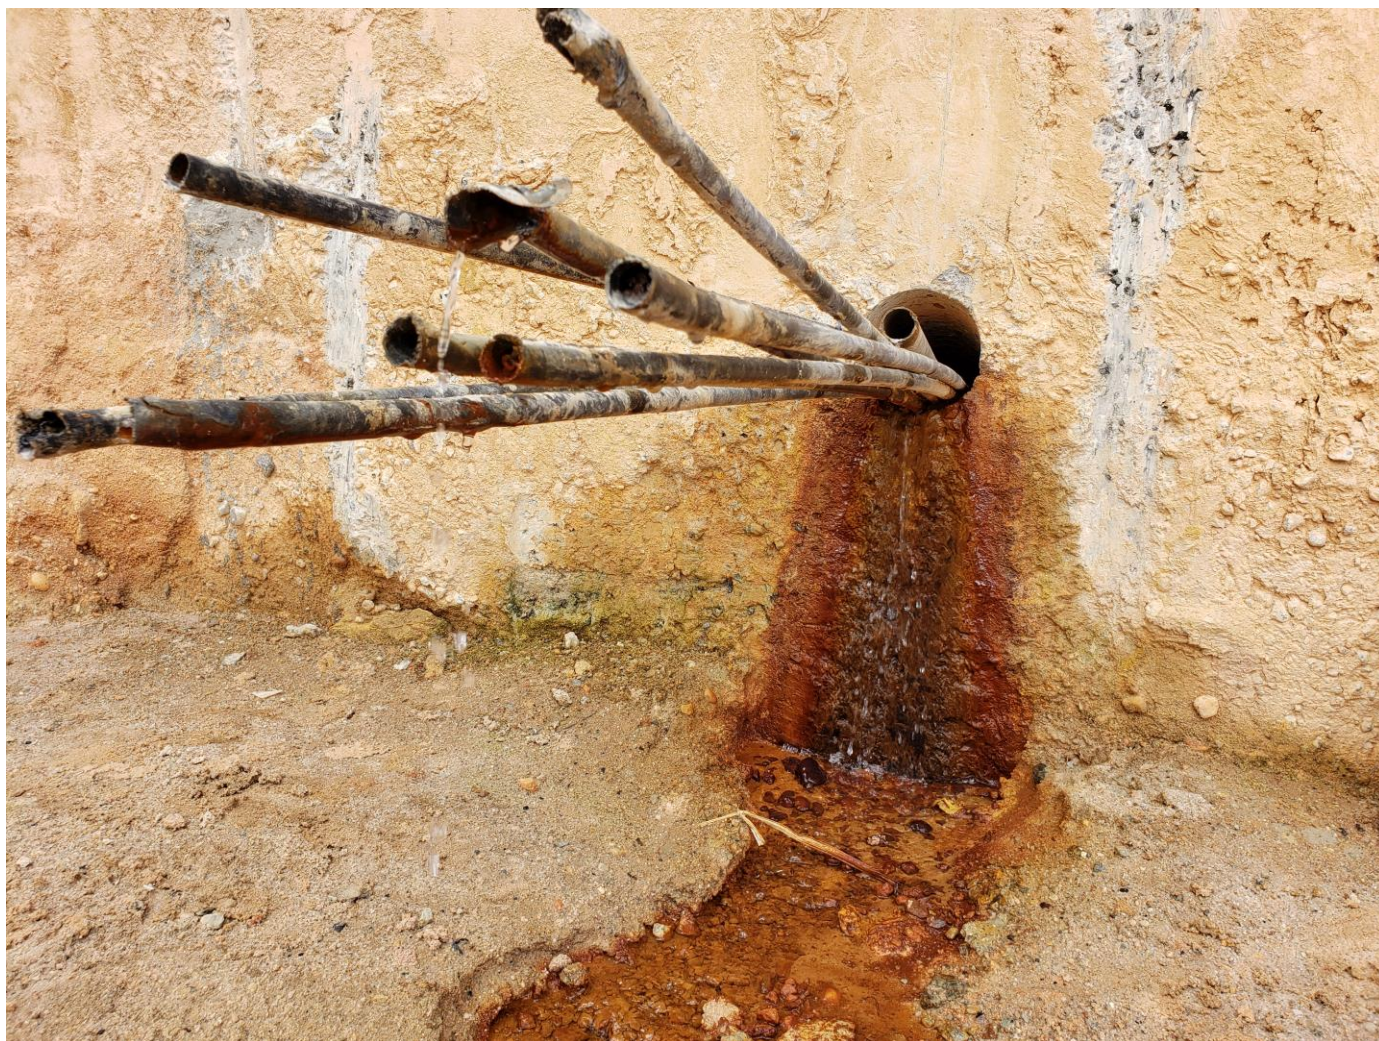
2. Patologia

- Patologia em tirante instalado;
- Tirante instalado com alto fluxo de água.

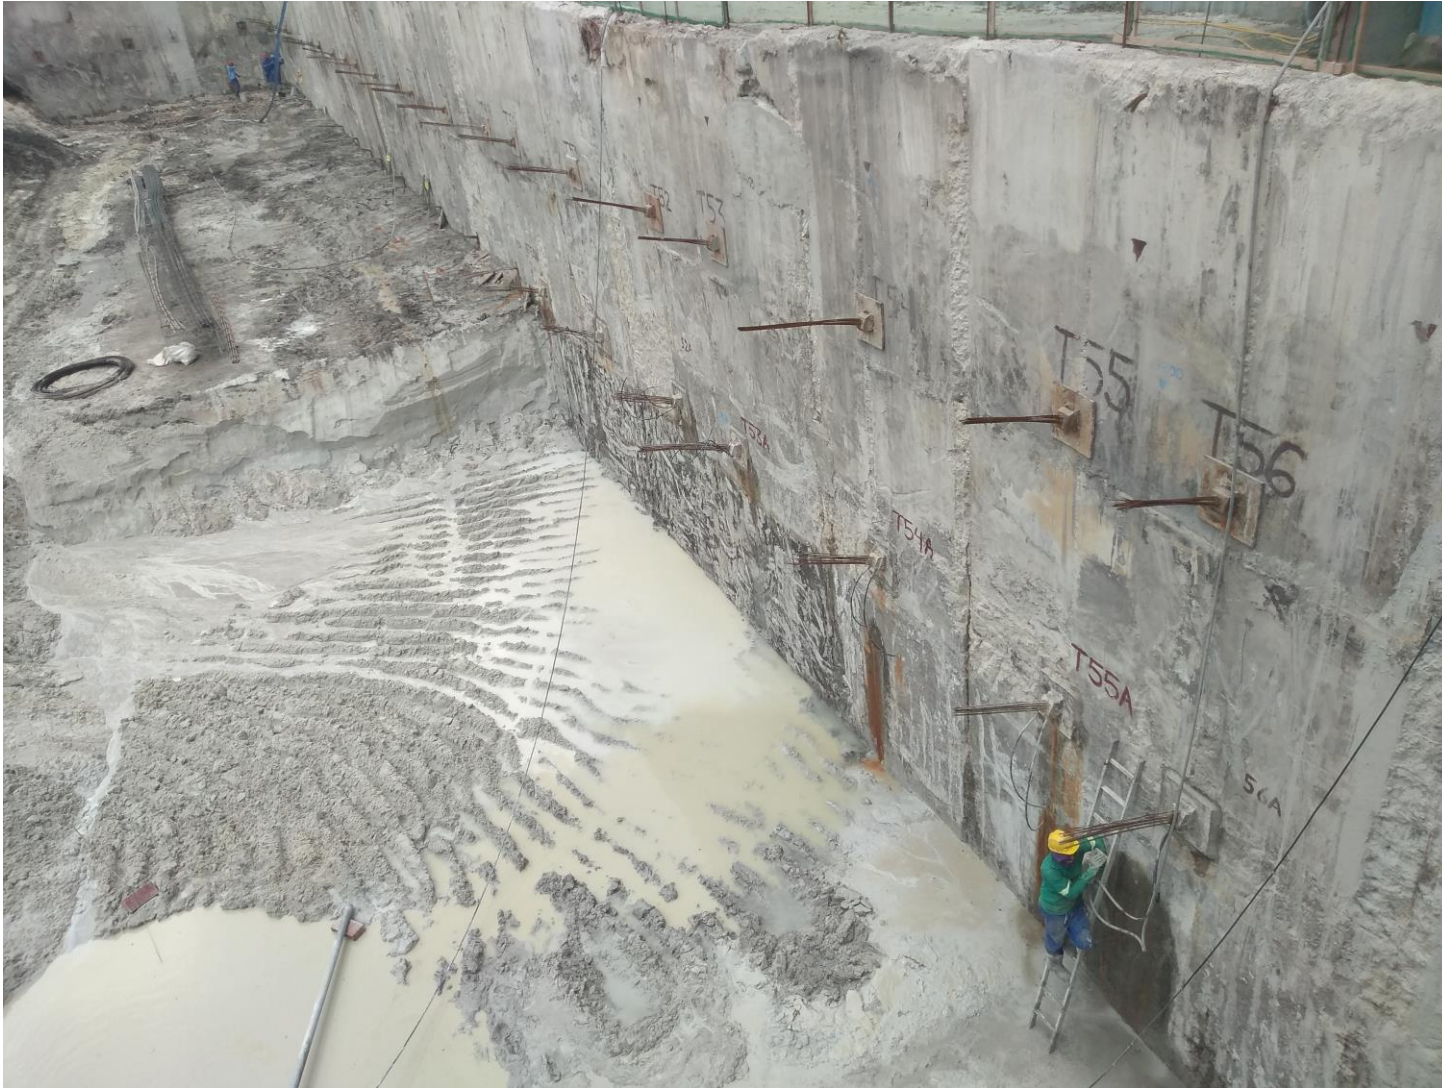
4. Patologia

- Patologia: obra alagada
- Vista – Conteção em Parede diafragma atirantada com fluxo de água pelos tirantes.

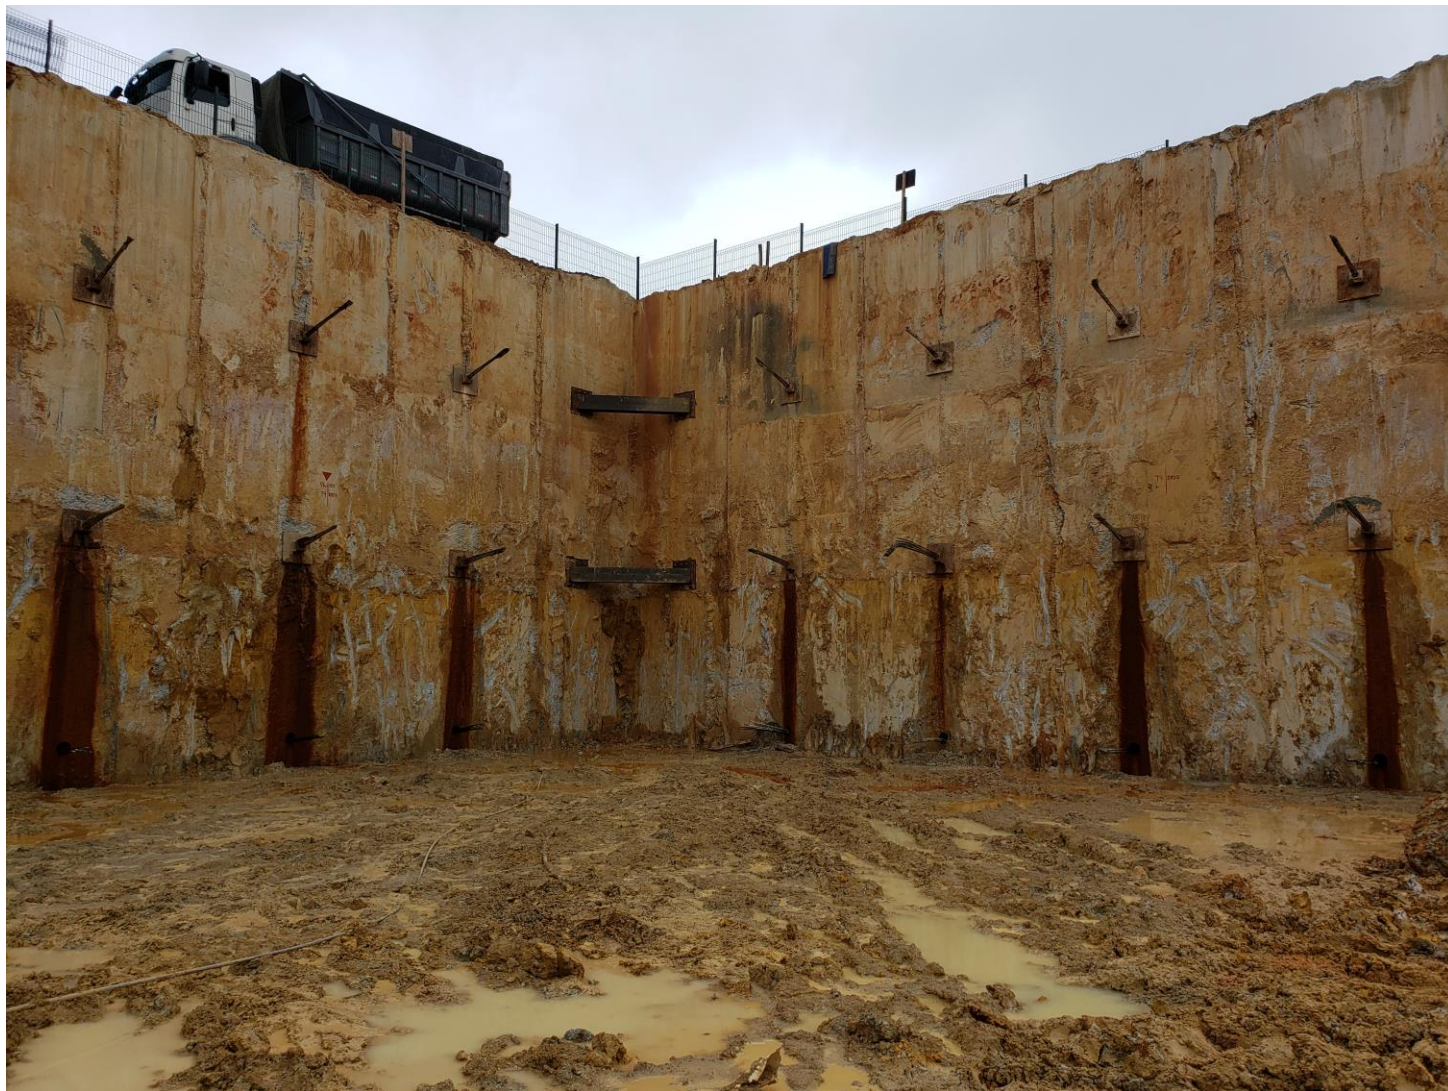
5. Patologia

- Patologia: obra alagada
- Vista – Conteção em Parede diafragma atirantada com fluxo de água pelos tirantes.

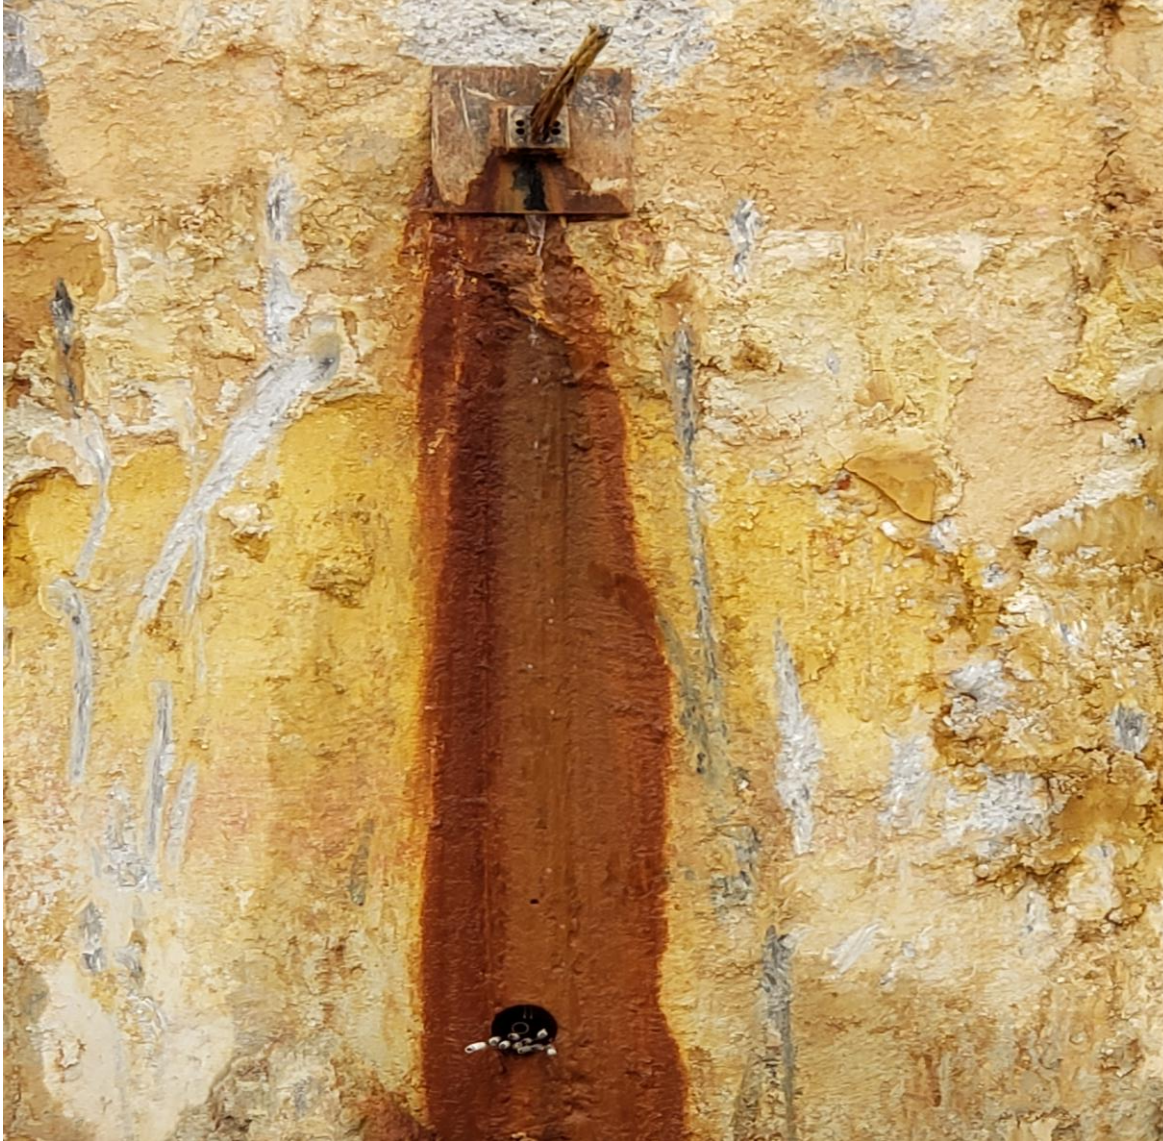
6. Patologia

- Patologia tirante provisório protendido obra escavada
- Tirante provisório/ instalado com alto fluxo de água.

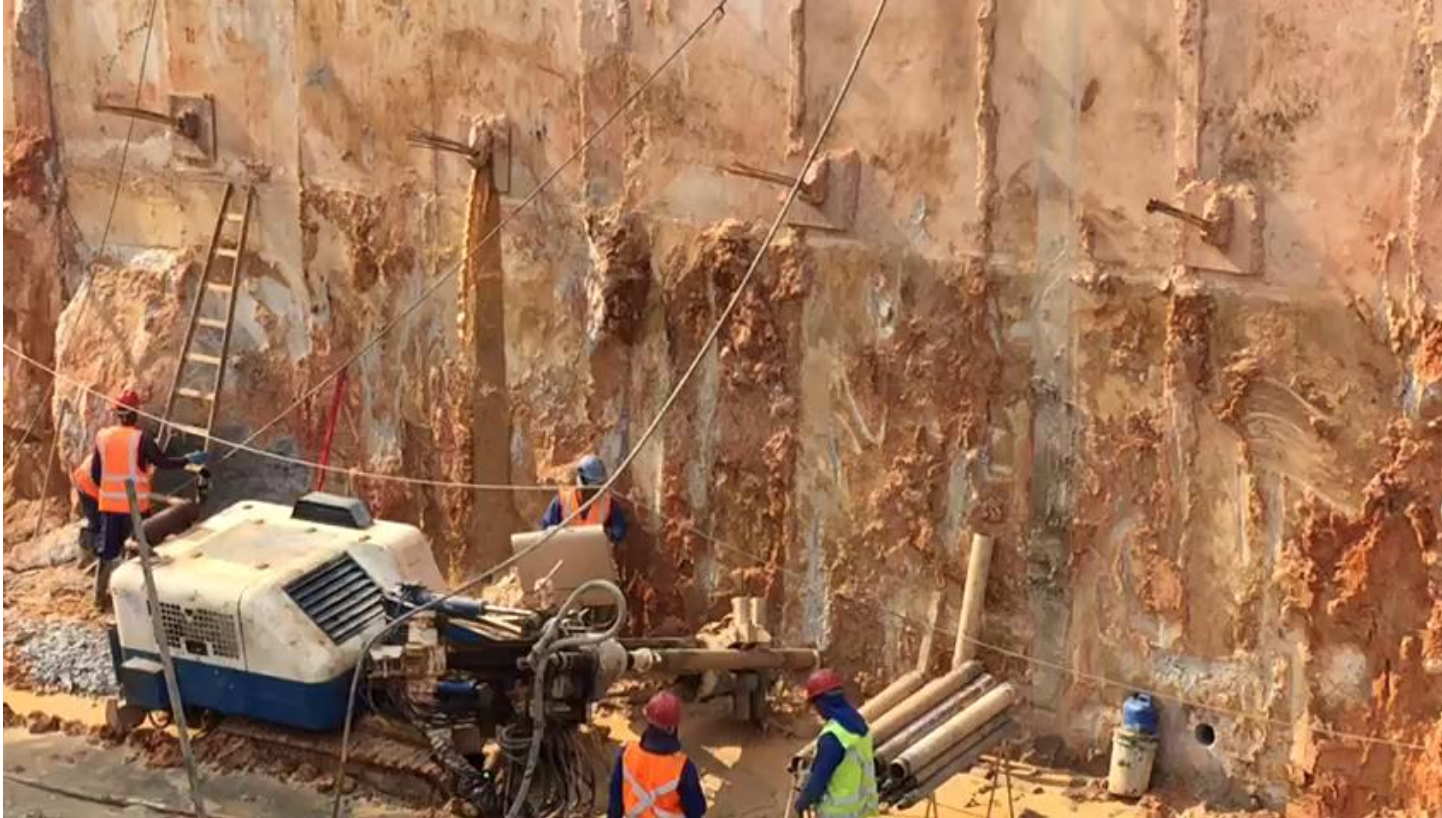
7. Patologia

- Vídeo;
- Alto fluxo de água pelo tirante na linha superior.
- Atrapalhando atividade e diminuindo a produtividade

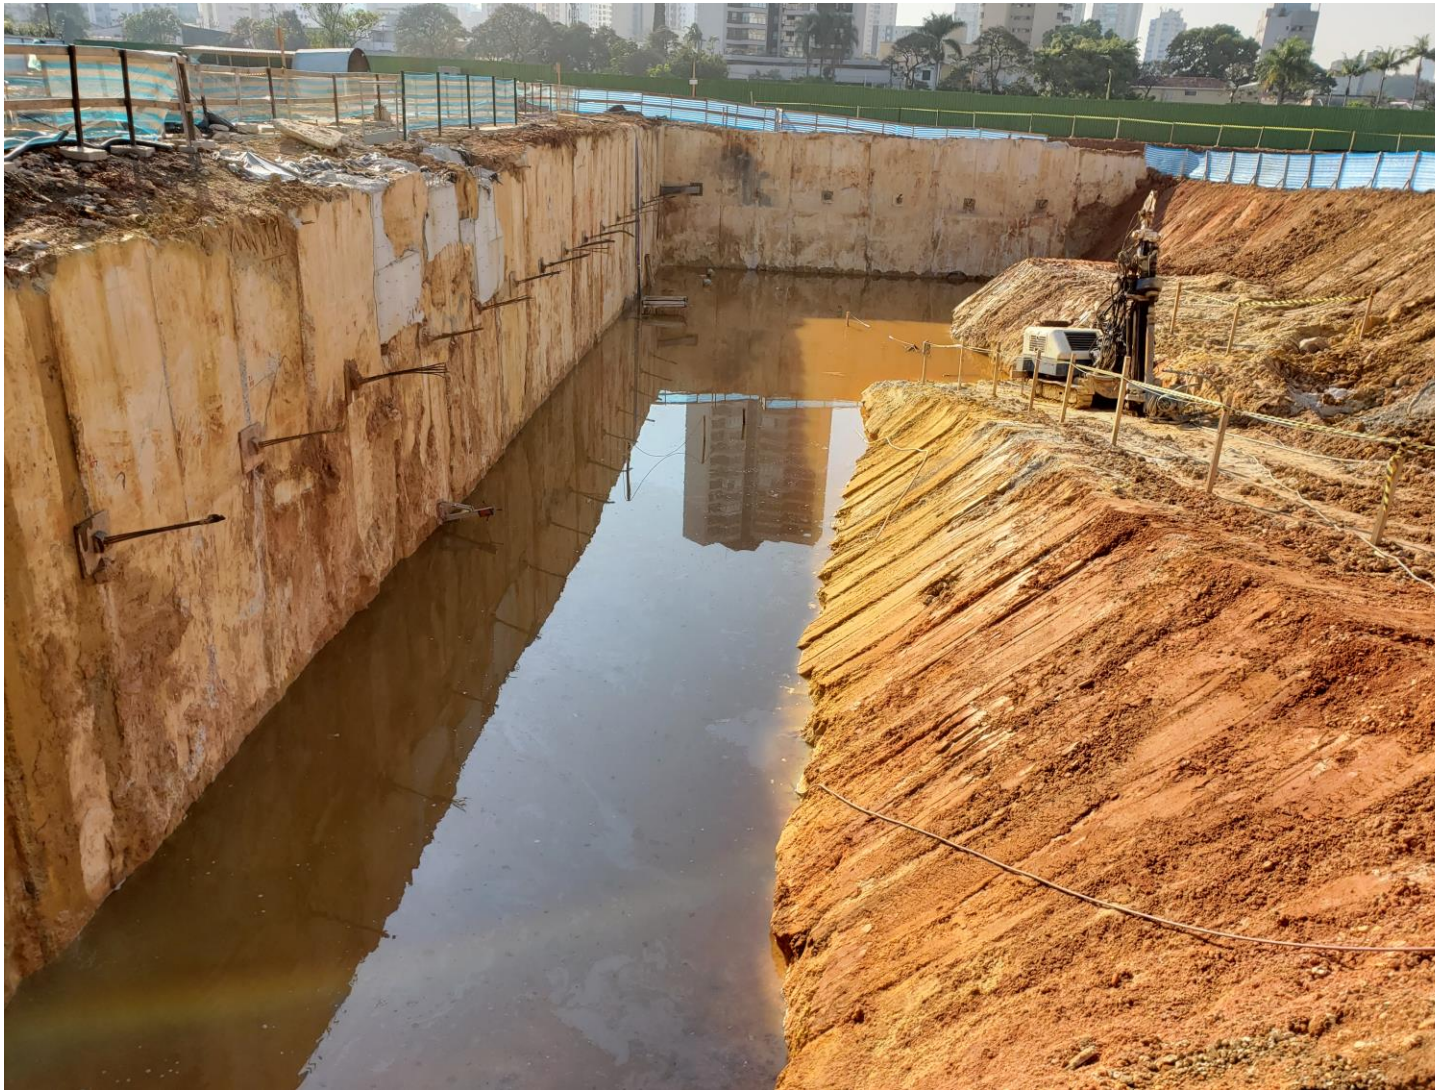
8. Patologia

- Patologia: Obra alagada;
- Sem o tratamento correto dos tirantes;
- Impossibilitando atividades Segura e produtiva.
