1º CURSO DE ENGENHARIA APLICADA ÀS OBRAS DE IMPERMEABILIZAÇÃO – 2022 TRATAMENTO DE CONTENÇÕES - ESTANQUEIDADE DE SUBSOLOS PREVENTIVA E CORRETIVA

Panorama - Patologias e tratamentos em obras de contenções

Cases de Obras – Manutenção Preventiva e Corretiva

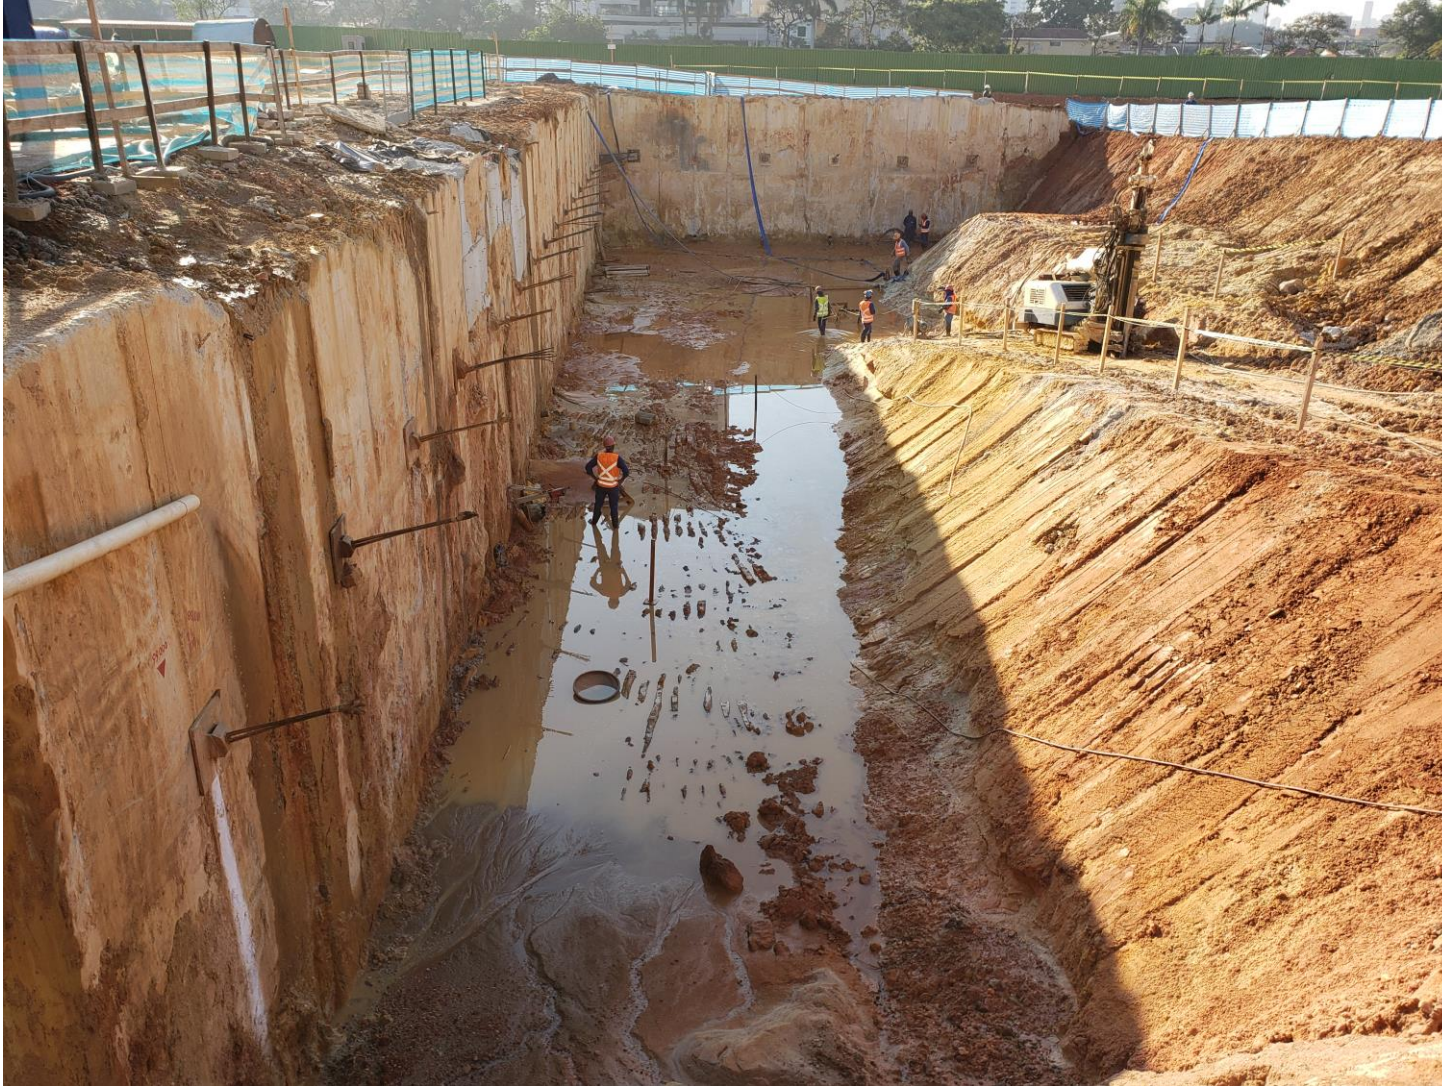
- Início do tratamento tirantes provisórios;
- Se fez necessário a contratação de bombas de drenagem;
- Hora parada;
- Elevado custo para obra, não previsto.

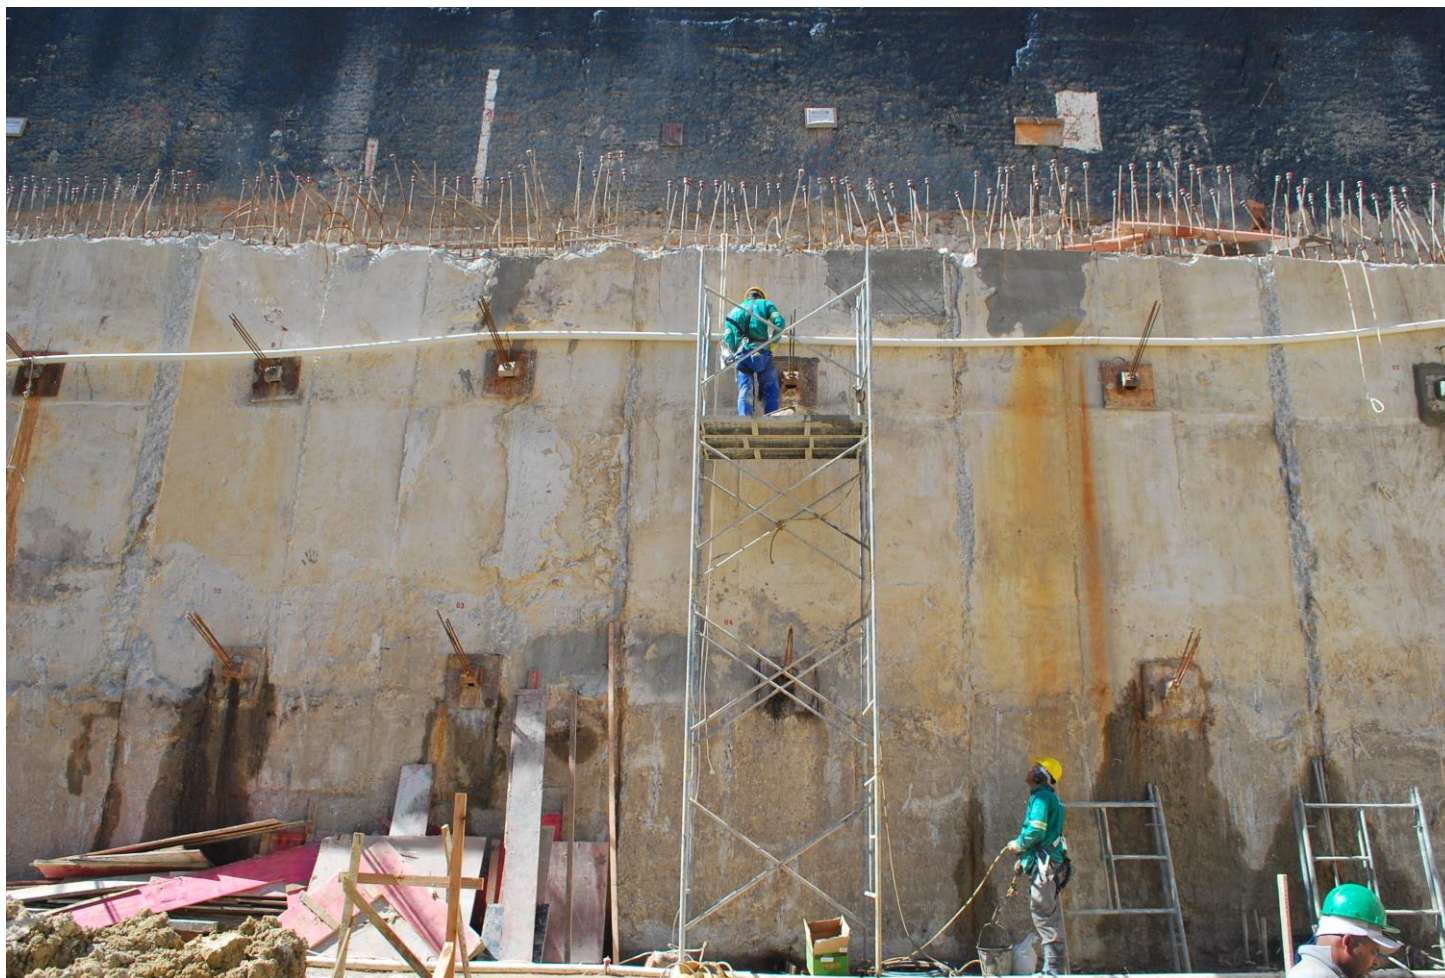
- Montagem de andaimes para tamponamento da linha de tirantes A.

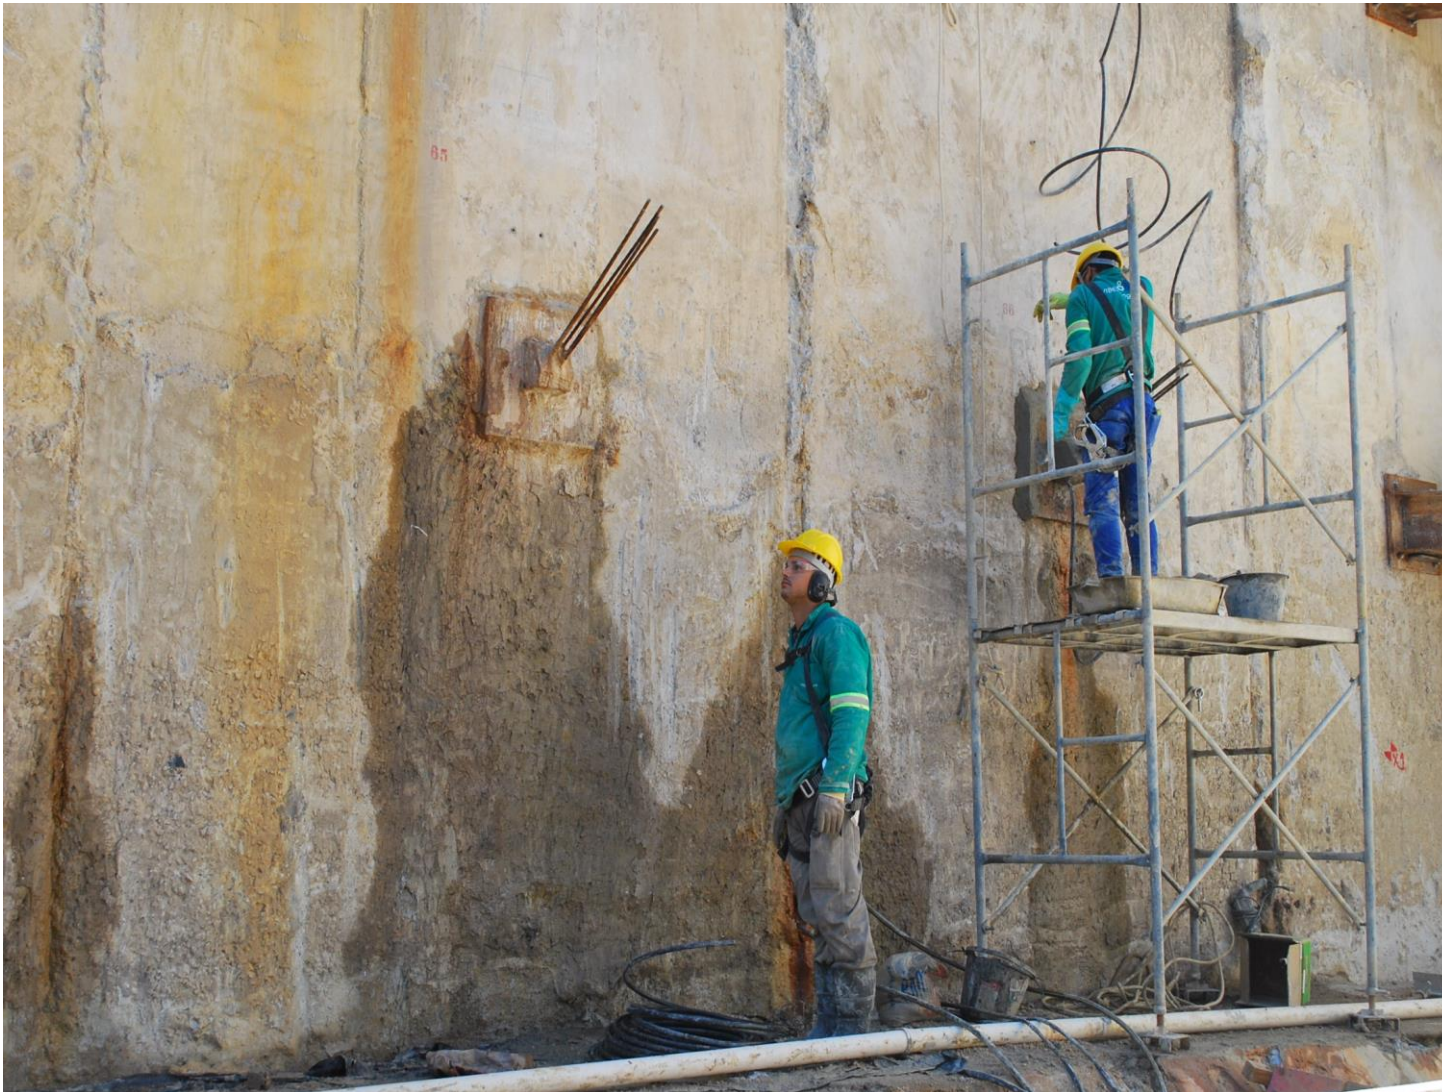
- Tirante provisório com fluxo de água;
- Tamponamento prévio de tirante

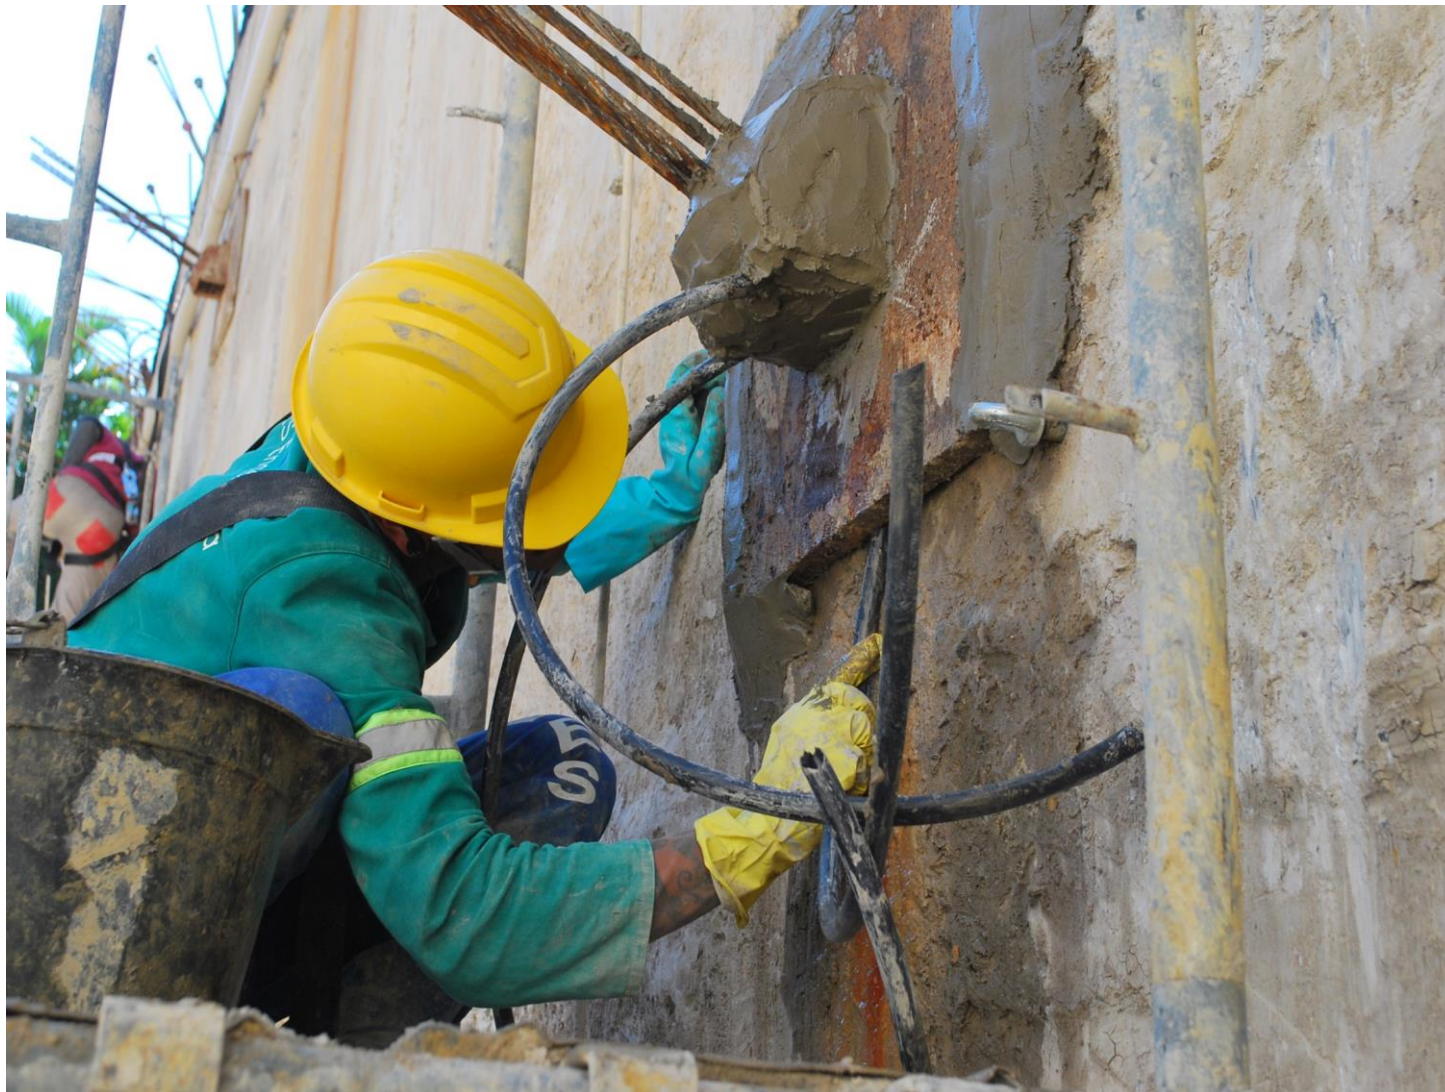
- Tamponamento prévio de tirante provisório;

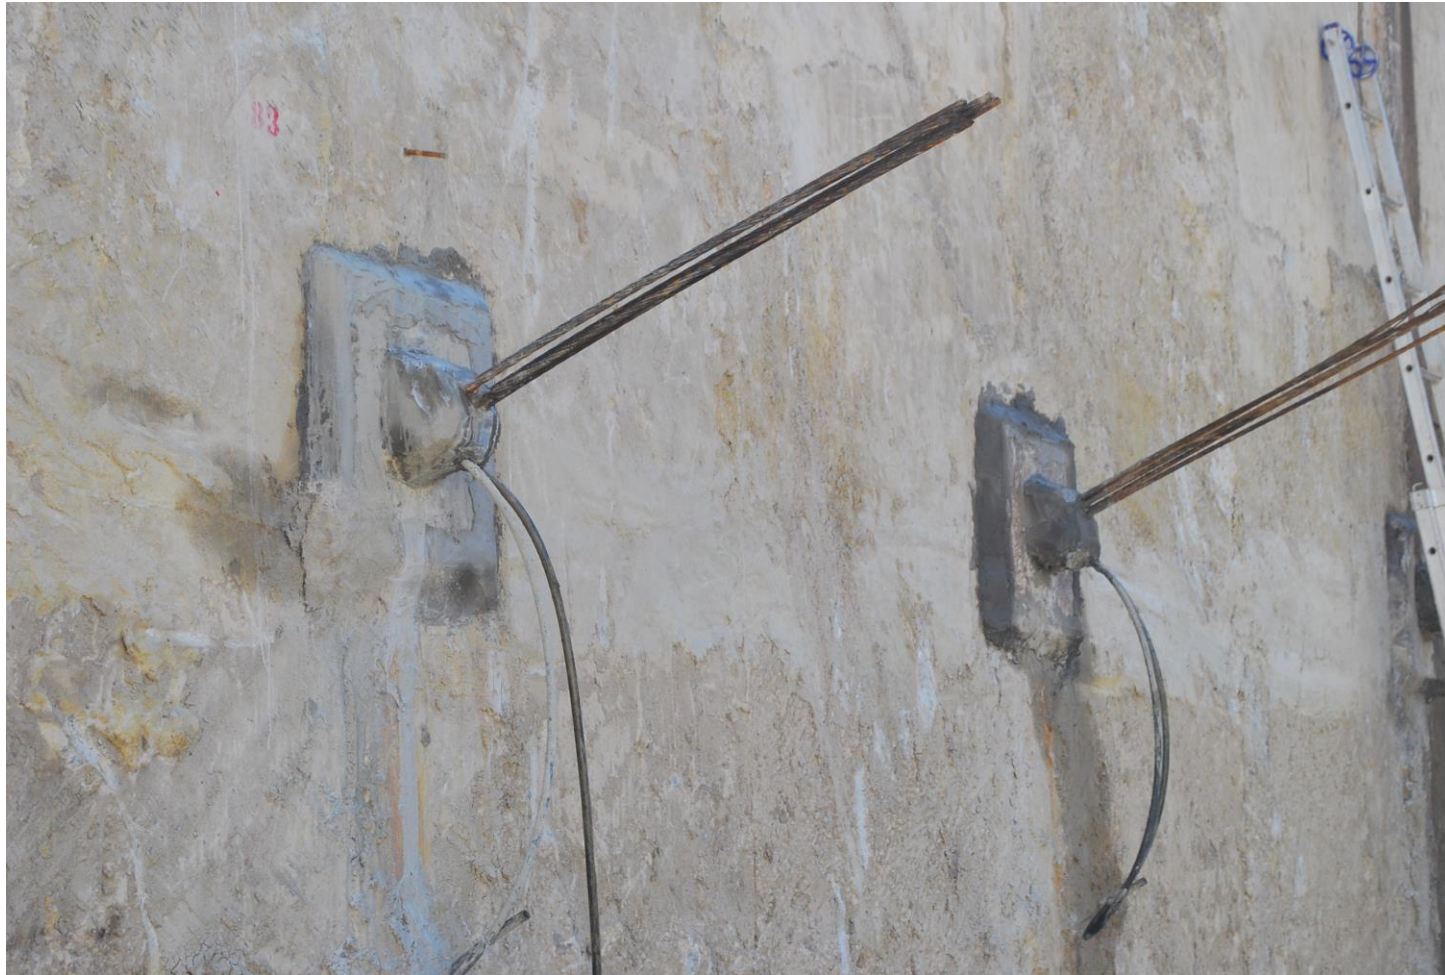
- Tirantes provisórios tamponados e injetados.

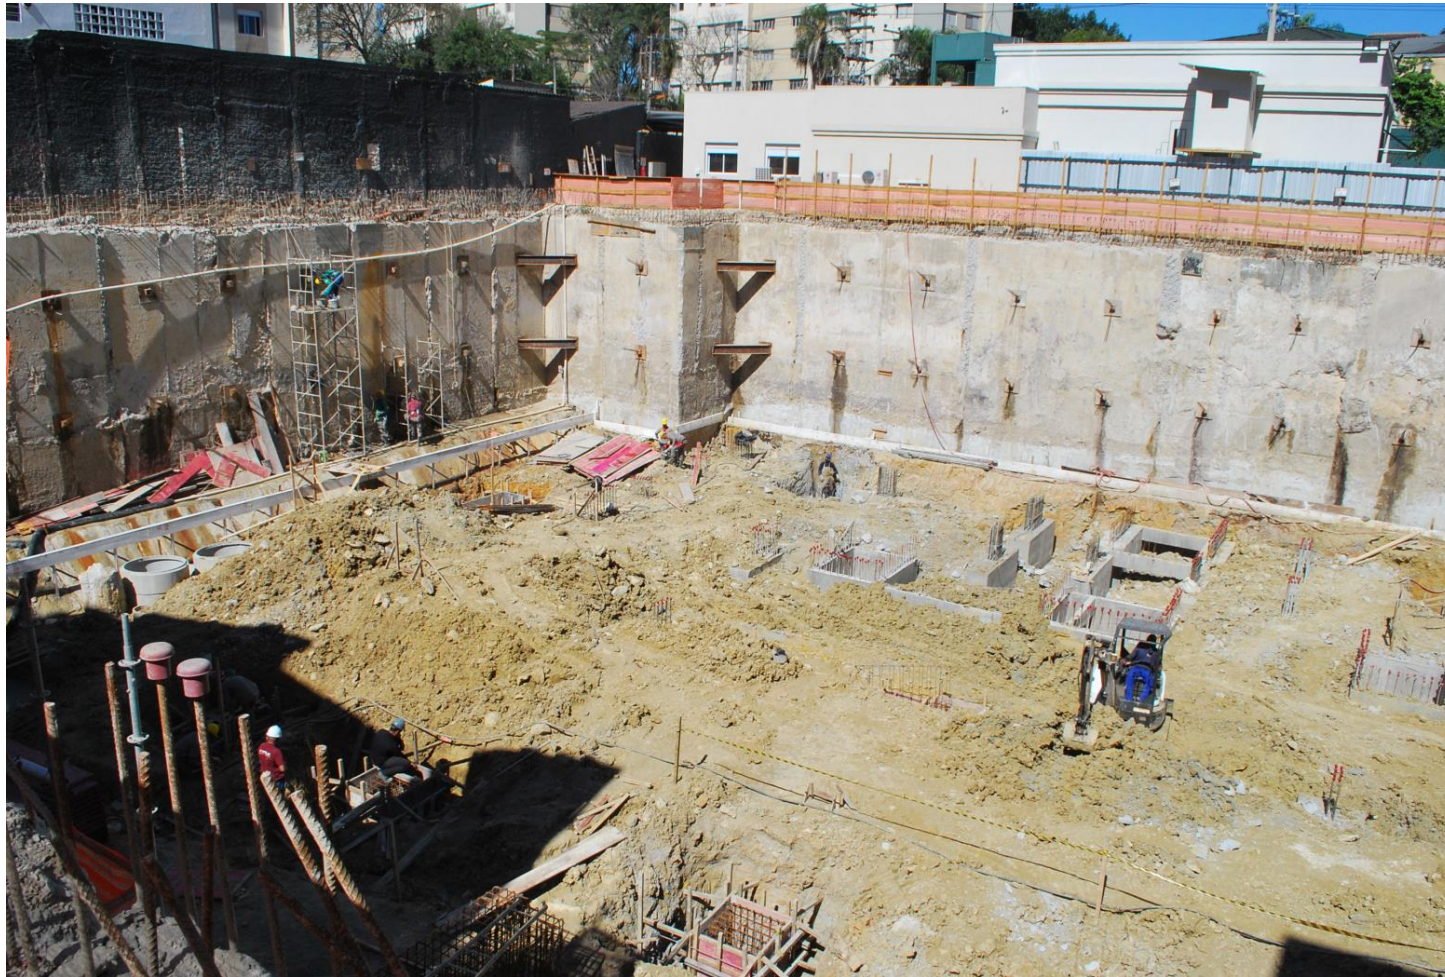
- Vista – Conteção em Parede diafragma atirantada com fluxo de água tratado, obra seca.

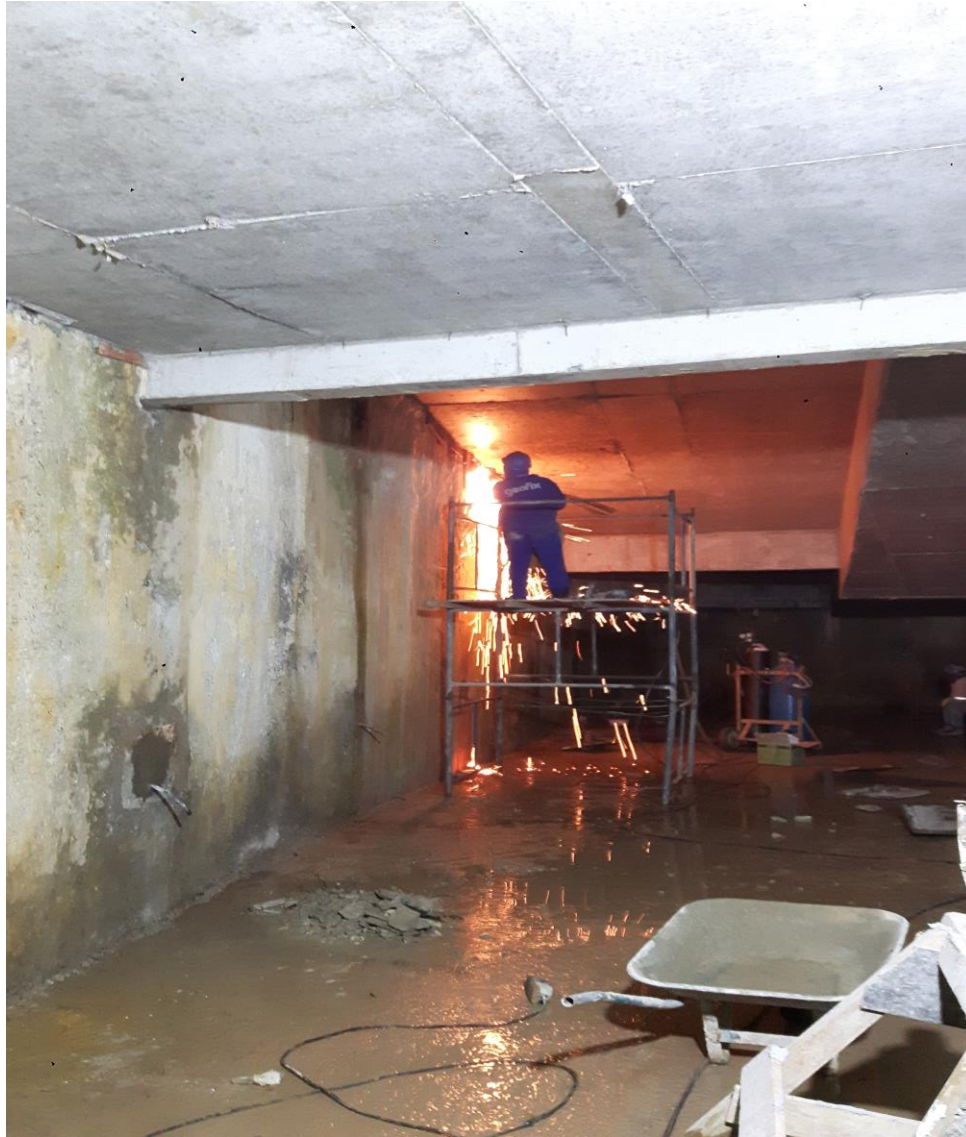
Desprotensão de tirante provisório.

Tirantes desprotendidos sem tratamento.

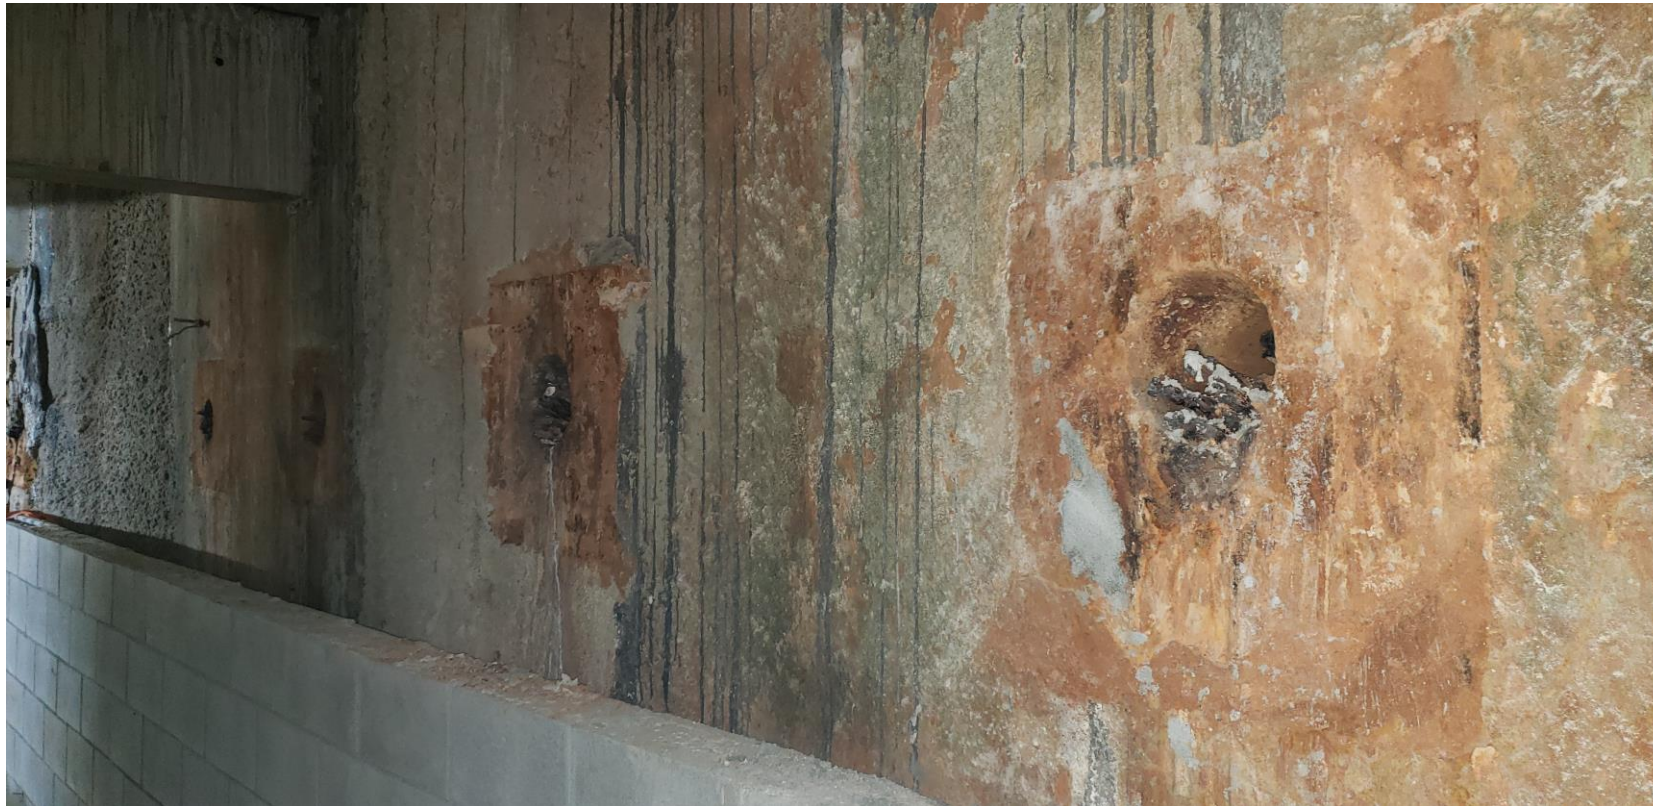
- Tirante provisório desprotendido e tamponado.

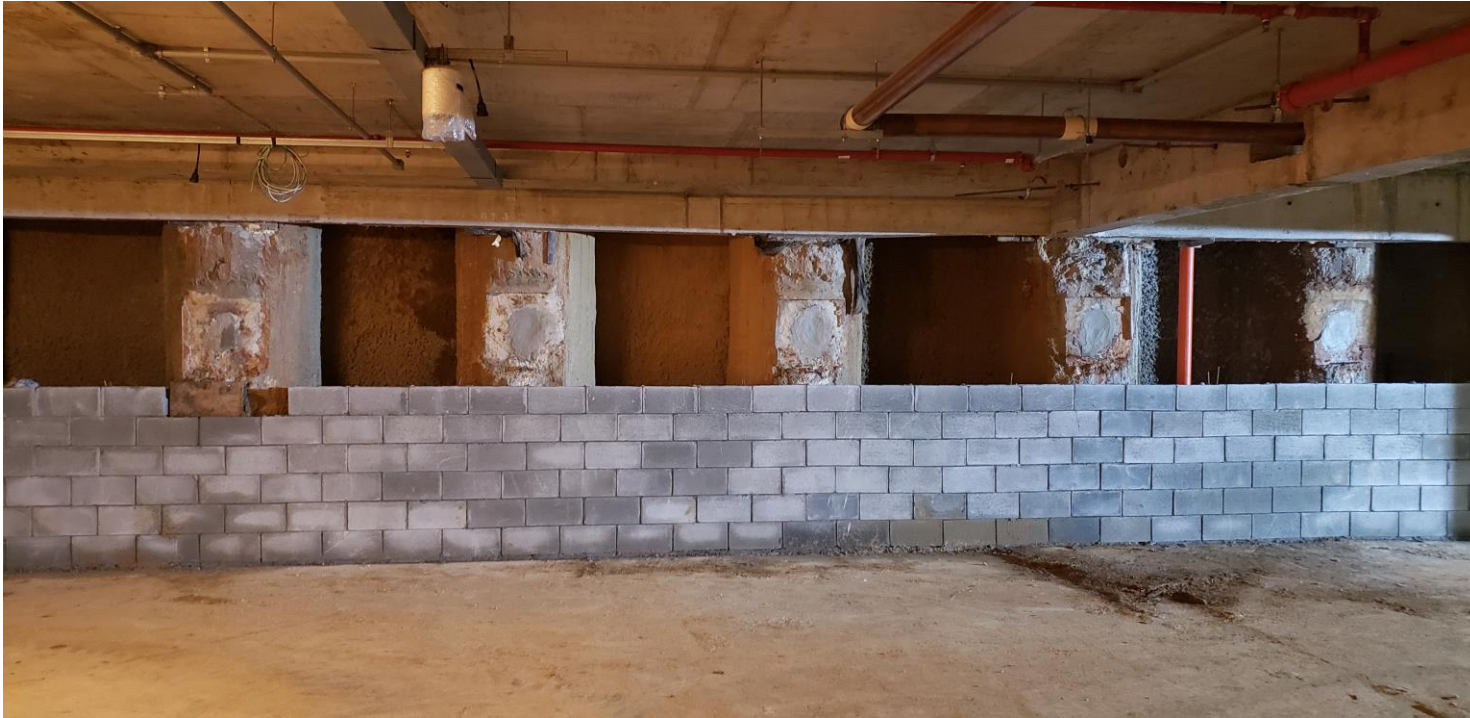
- Vista de tirantes desprotendidos e tamponados.

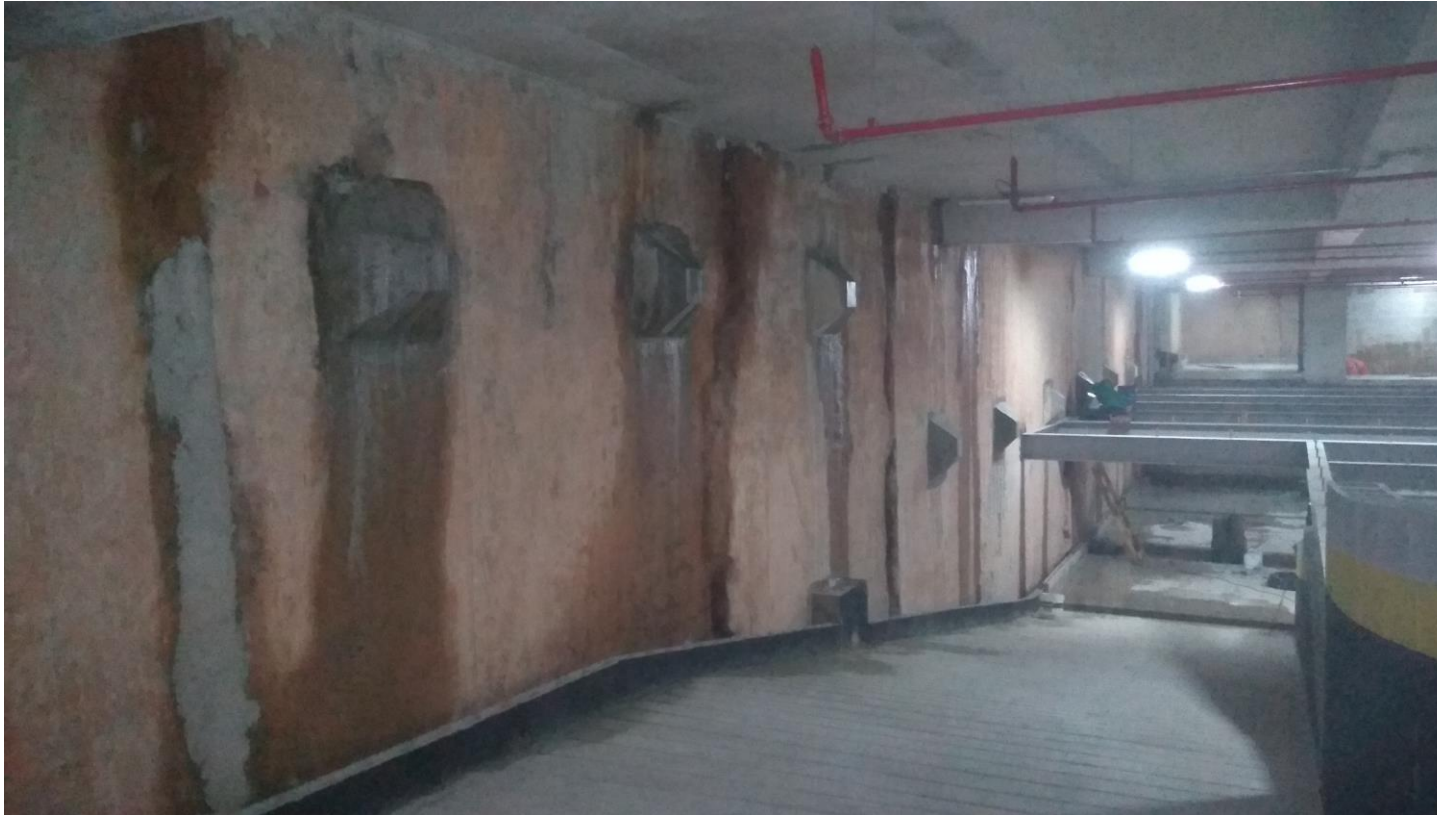
1. Patologia

- Patologia em tirantes definitivos;
- Fluxo de água.

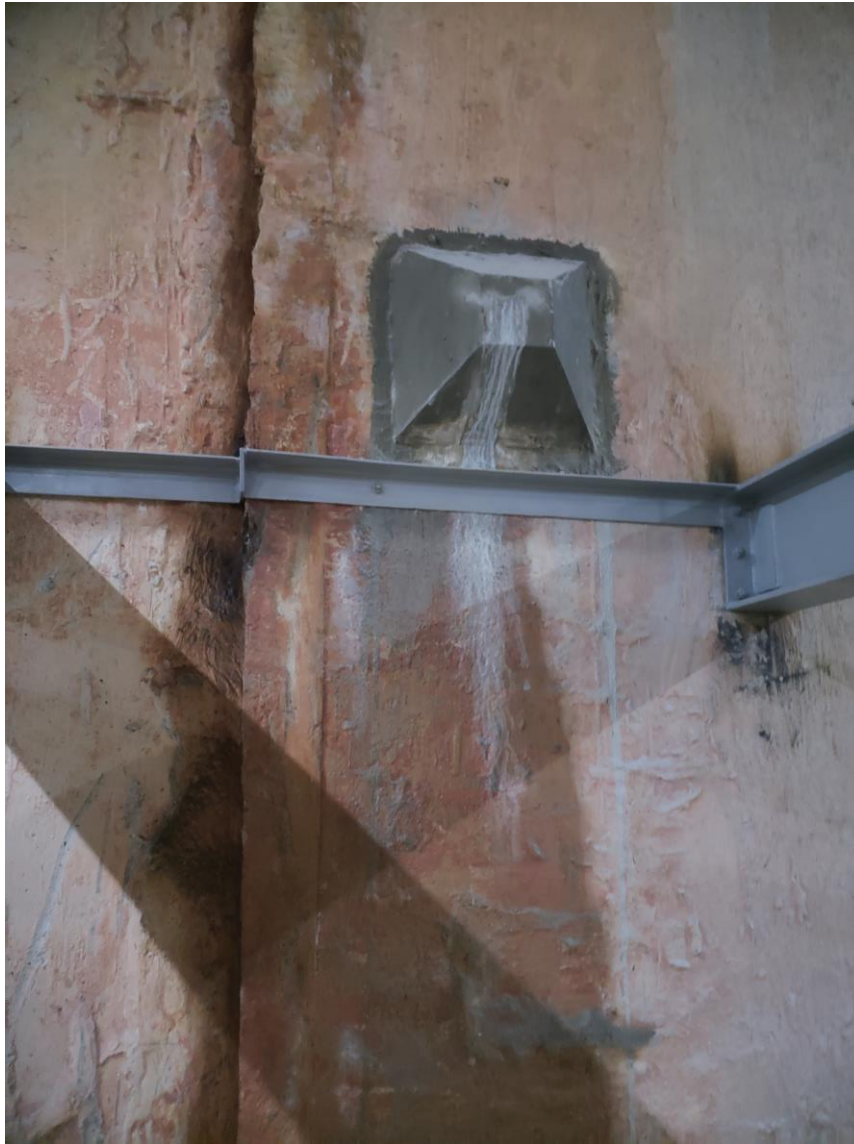
2. Patologia

- Patologia em tirantes definitivos;
- Fluxo de água, eflorescência.
- Tirantes sem injeção de nata

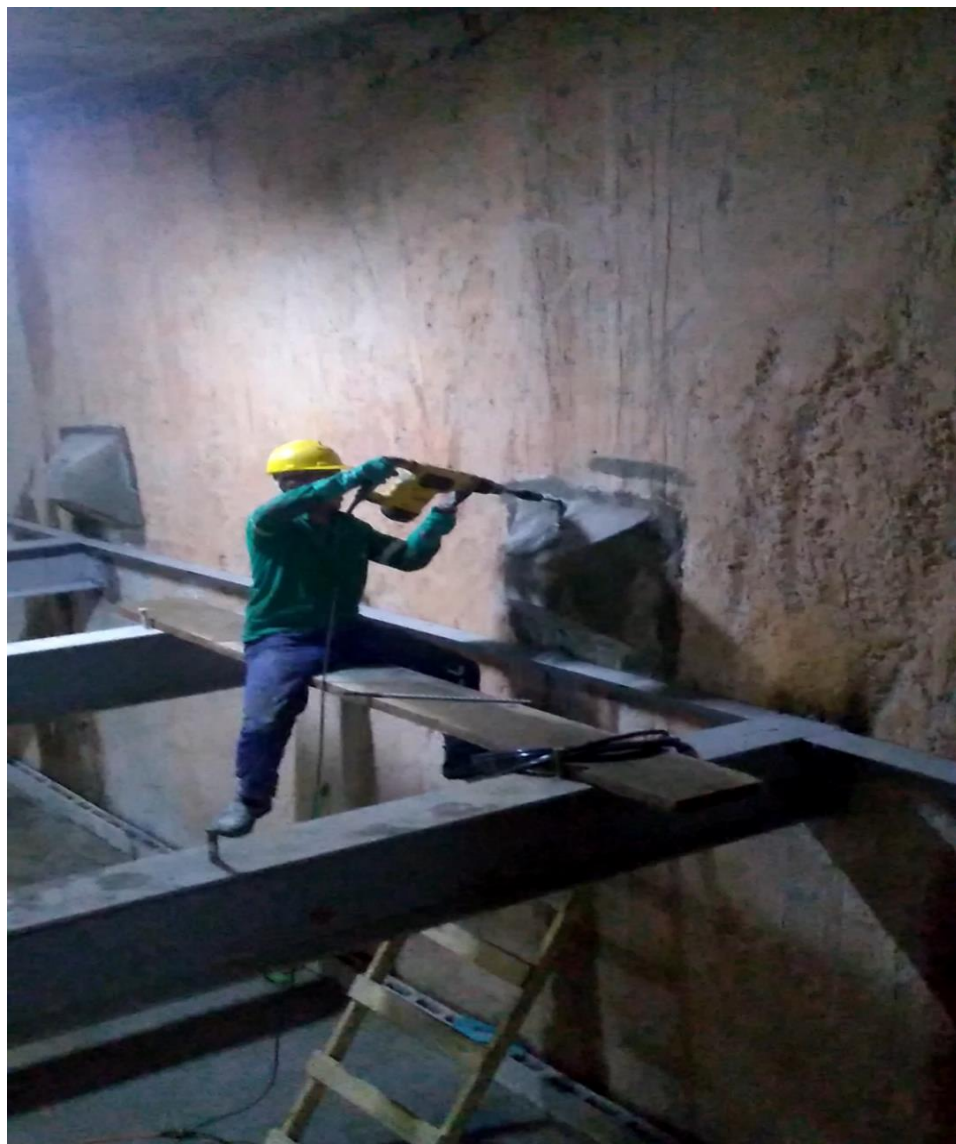
- Vídeo;
- Perfuração para instalação de tubo para injeção de nada.

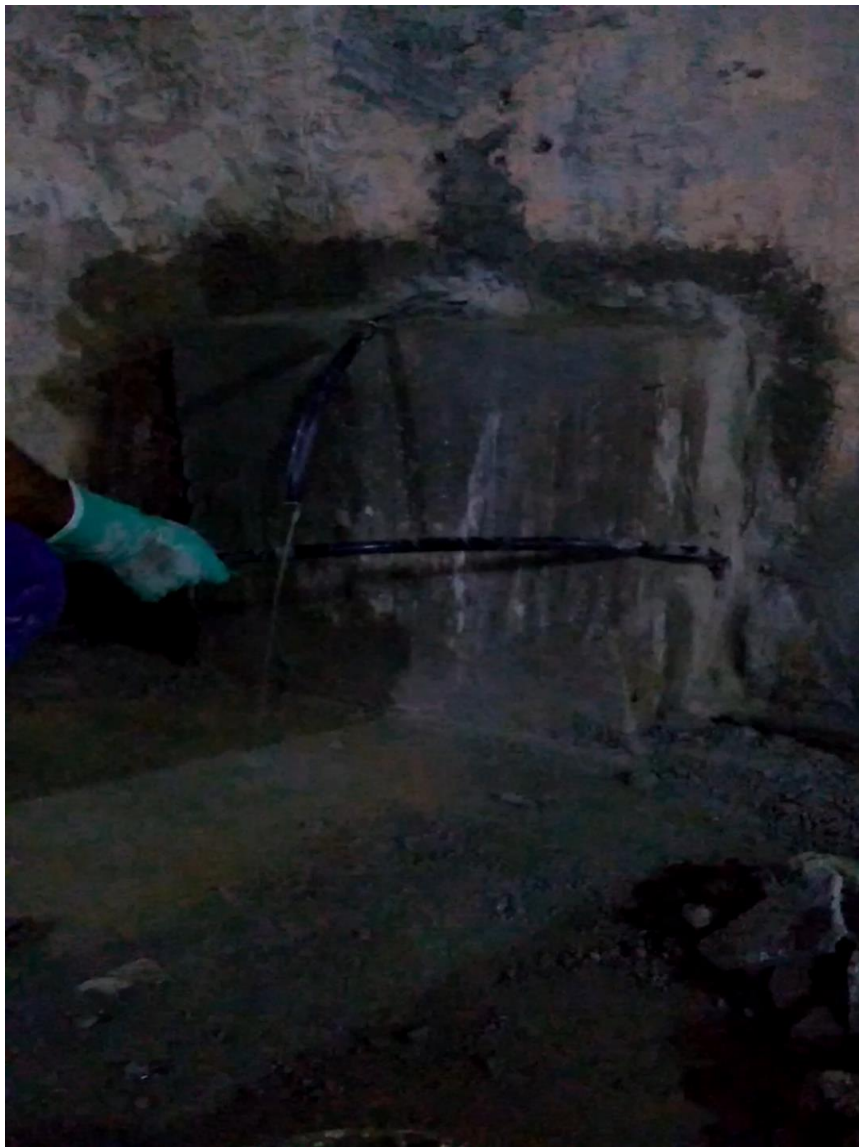
- Vídeo;
- Injeção de nata de cimento;
- Tubo de injeção e suspiro

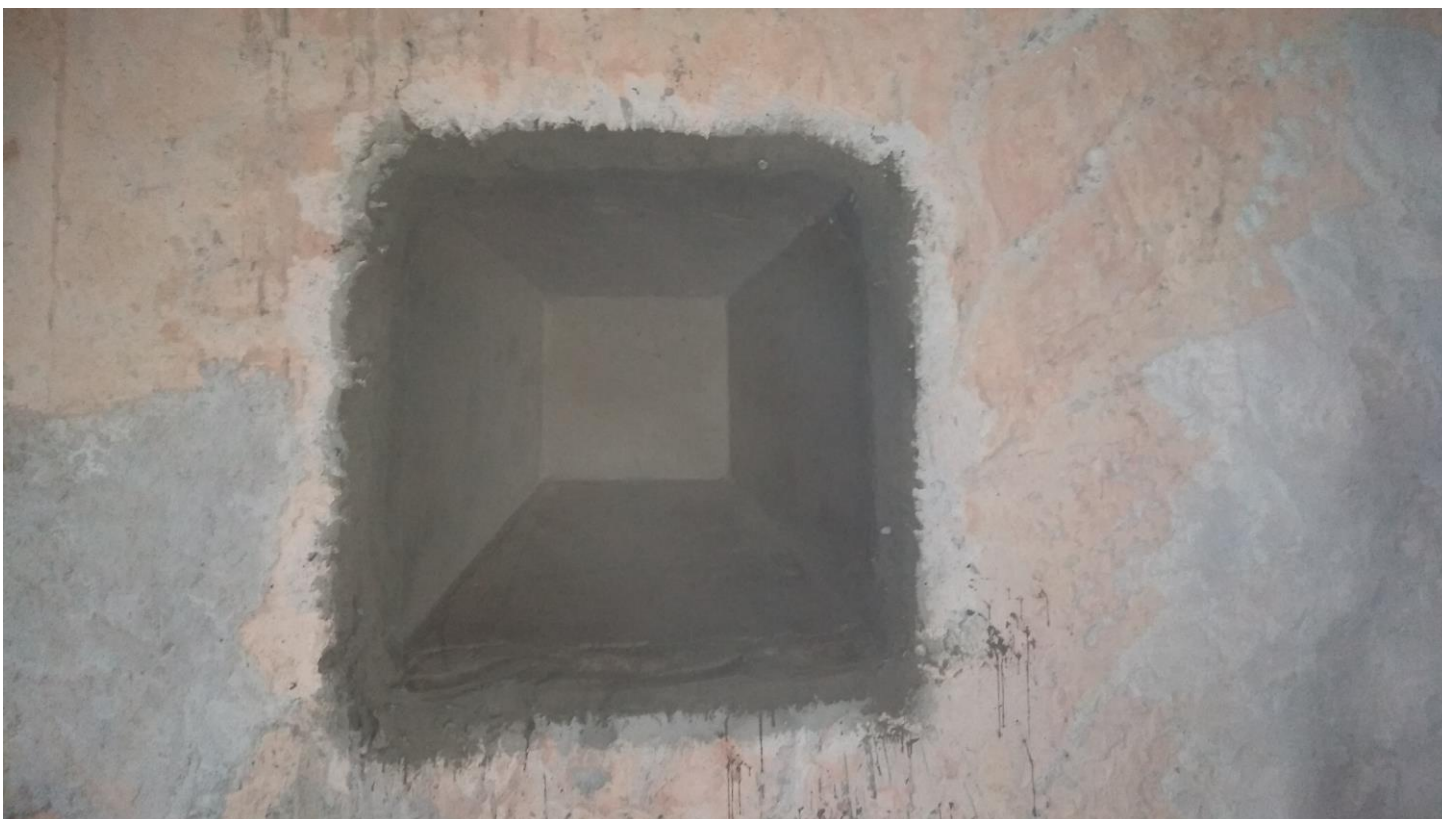
- Tirante definitivo;
- Tratamento correto, injeção e impermeabilização.

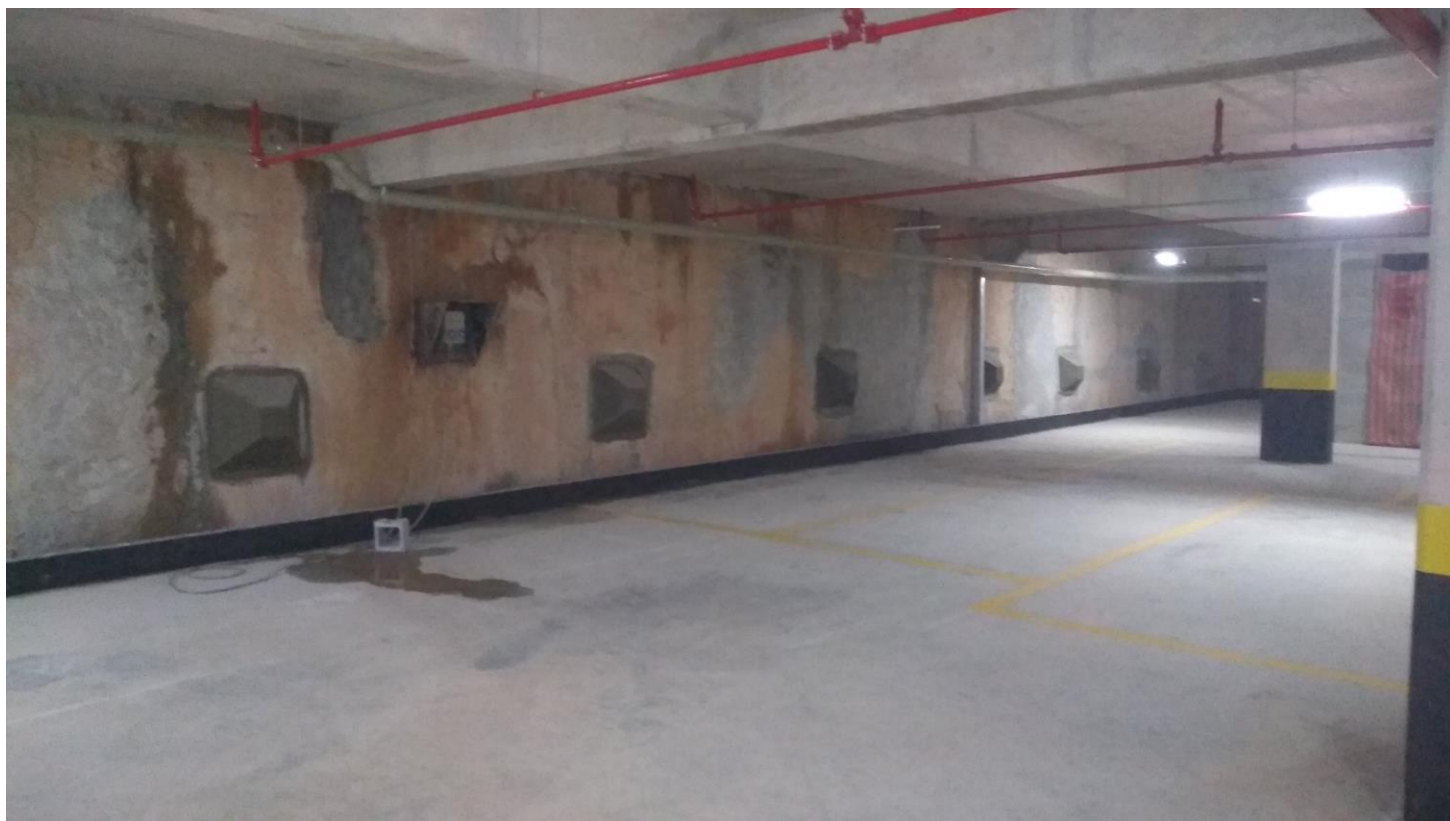
- Tirante definitivo;
- Tratamento correto, injeção e impermeabilização

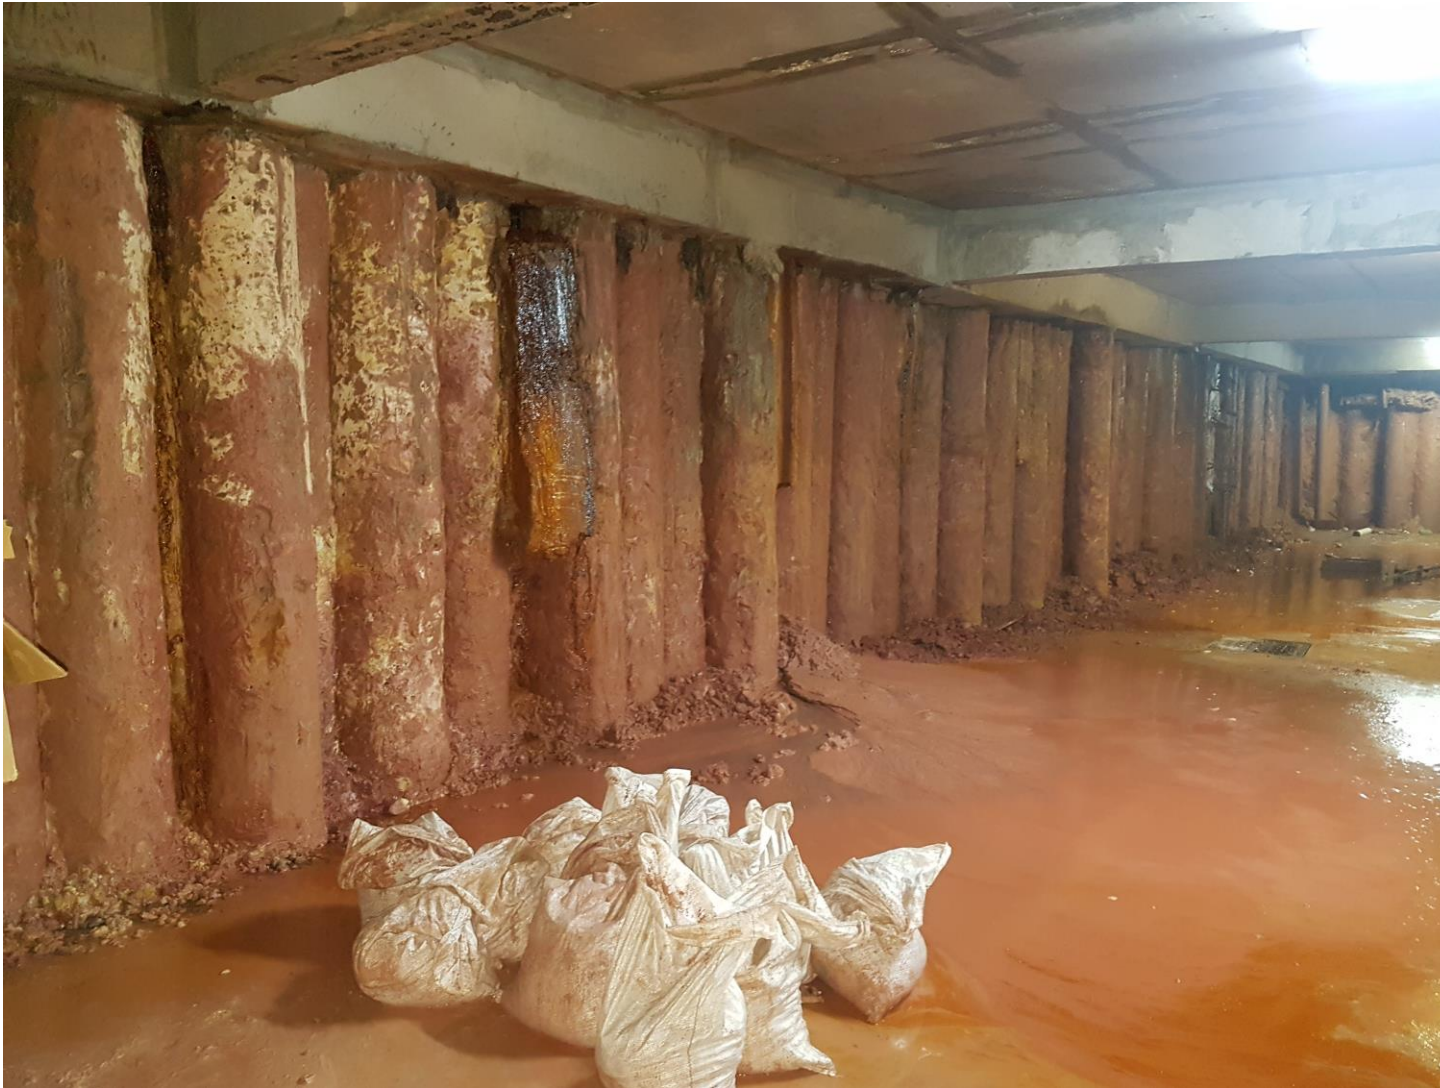
1. Patologia

- Patologia em Obra de contenção em estacas raízes justa posta;
- Alto fluxo de água e carreamento de material.

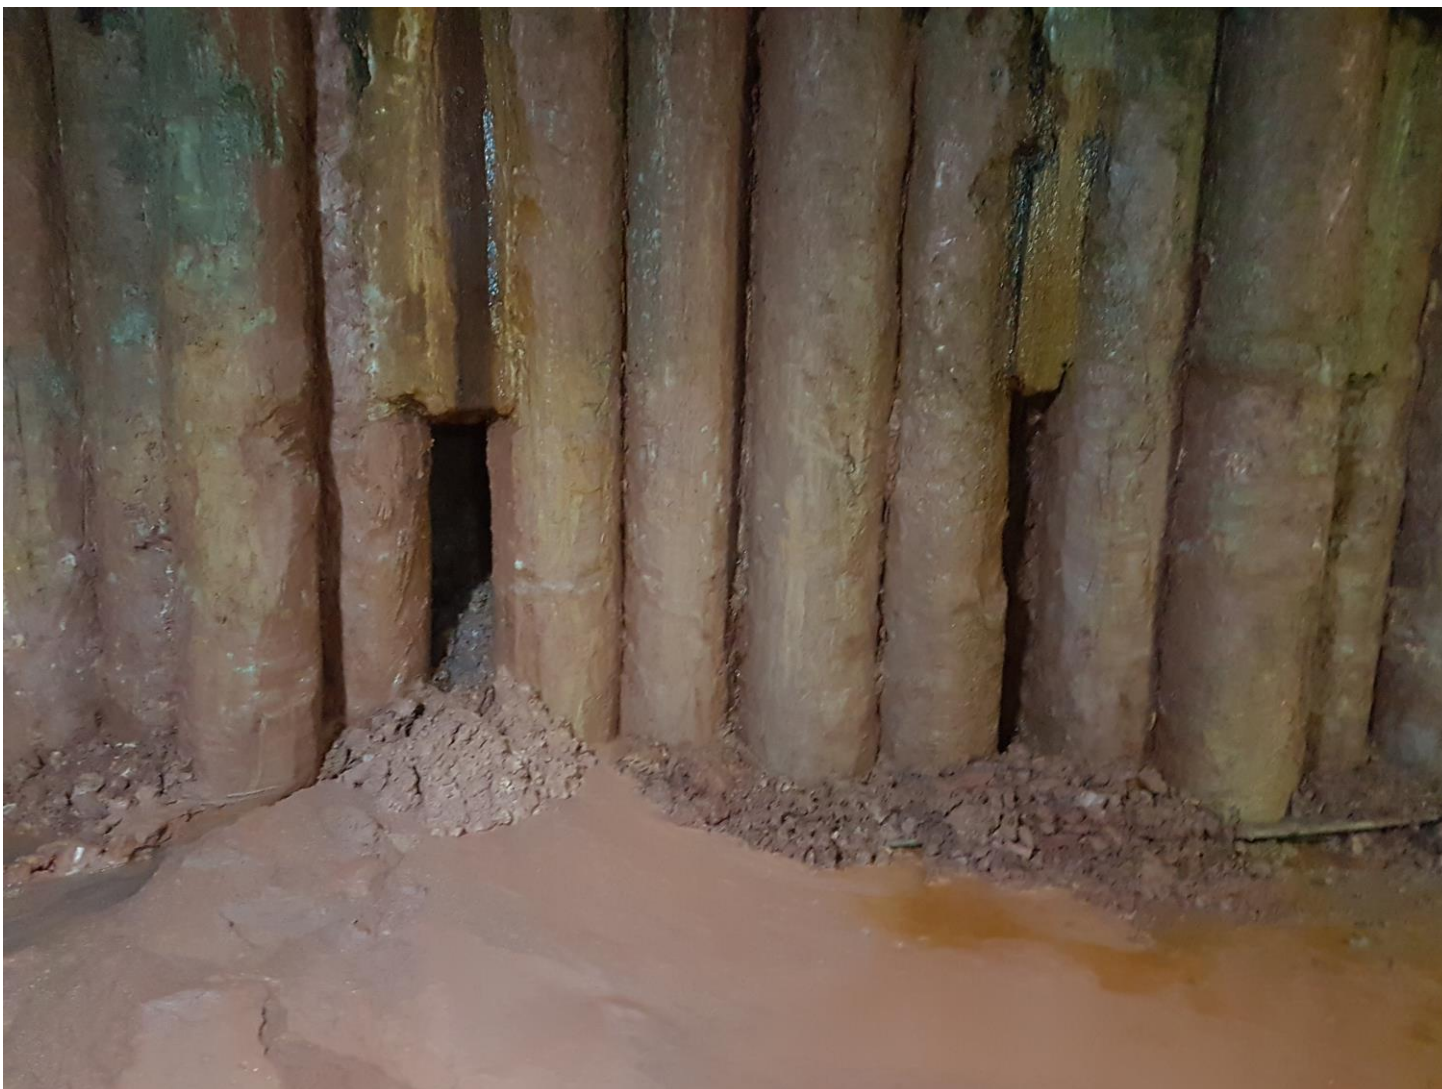
2. Patologia

- Patologia em contenção justa posta com estaca raiz;
- Desaprumo de estacas;
- Alto fluxo de água e carreamento de material.
