1º CURSO DE ENGENHARIA APLICADA ÀS OBRAS DE IMPERMEABILIZAÇÃO – 2022 TRATAMENTO DE CONTENÇÕES - ESTANQUEIDADE DE SUBSOLOS PREVENTIVA E CORRETIVA

Panorama - Patologias e tratamentos em obras de contenções

Cases de Obras – Manutenção Preventiva e Corretiva

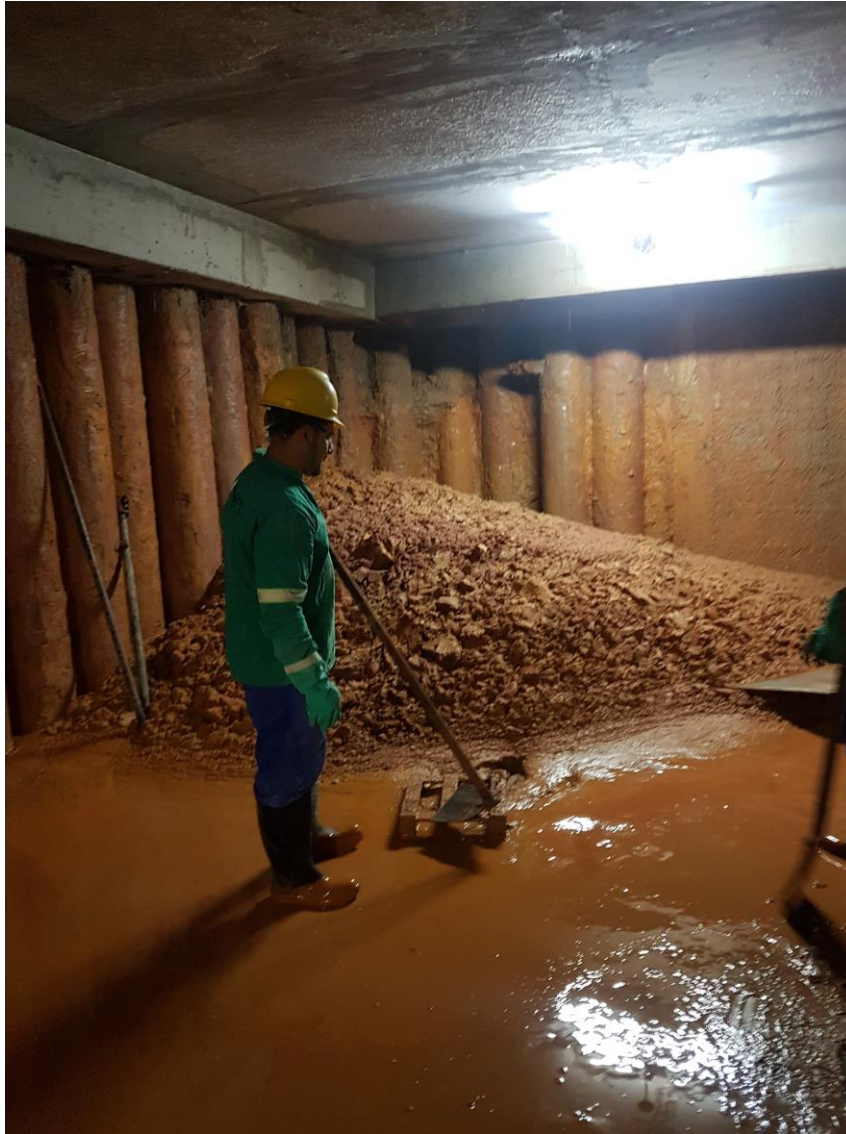
4. Patologia

- Patologia em contenção justa posta com estaca raiz;
- Alto fluxo de água e carreamento de material.

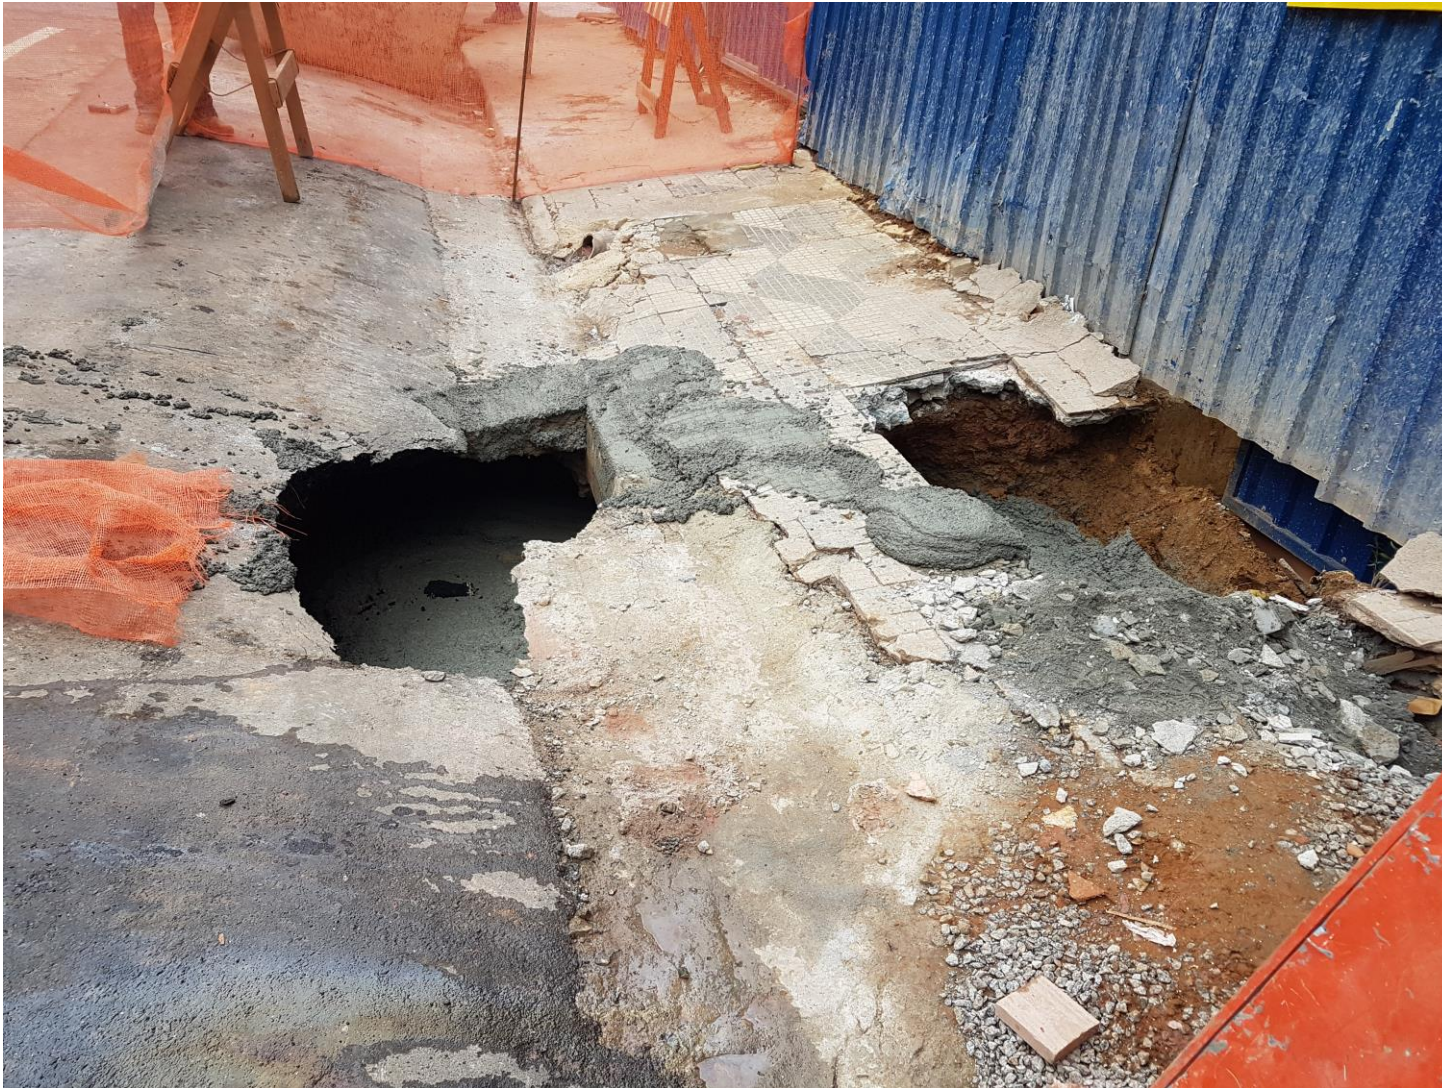
6. Patologia

- Patologia em contenção justa posta com estaca raiz;
- Recalque da superfície;

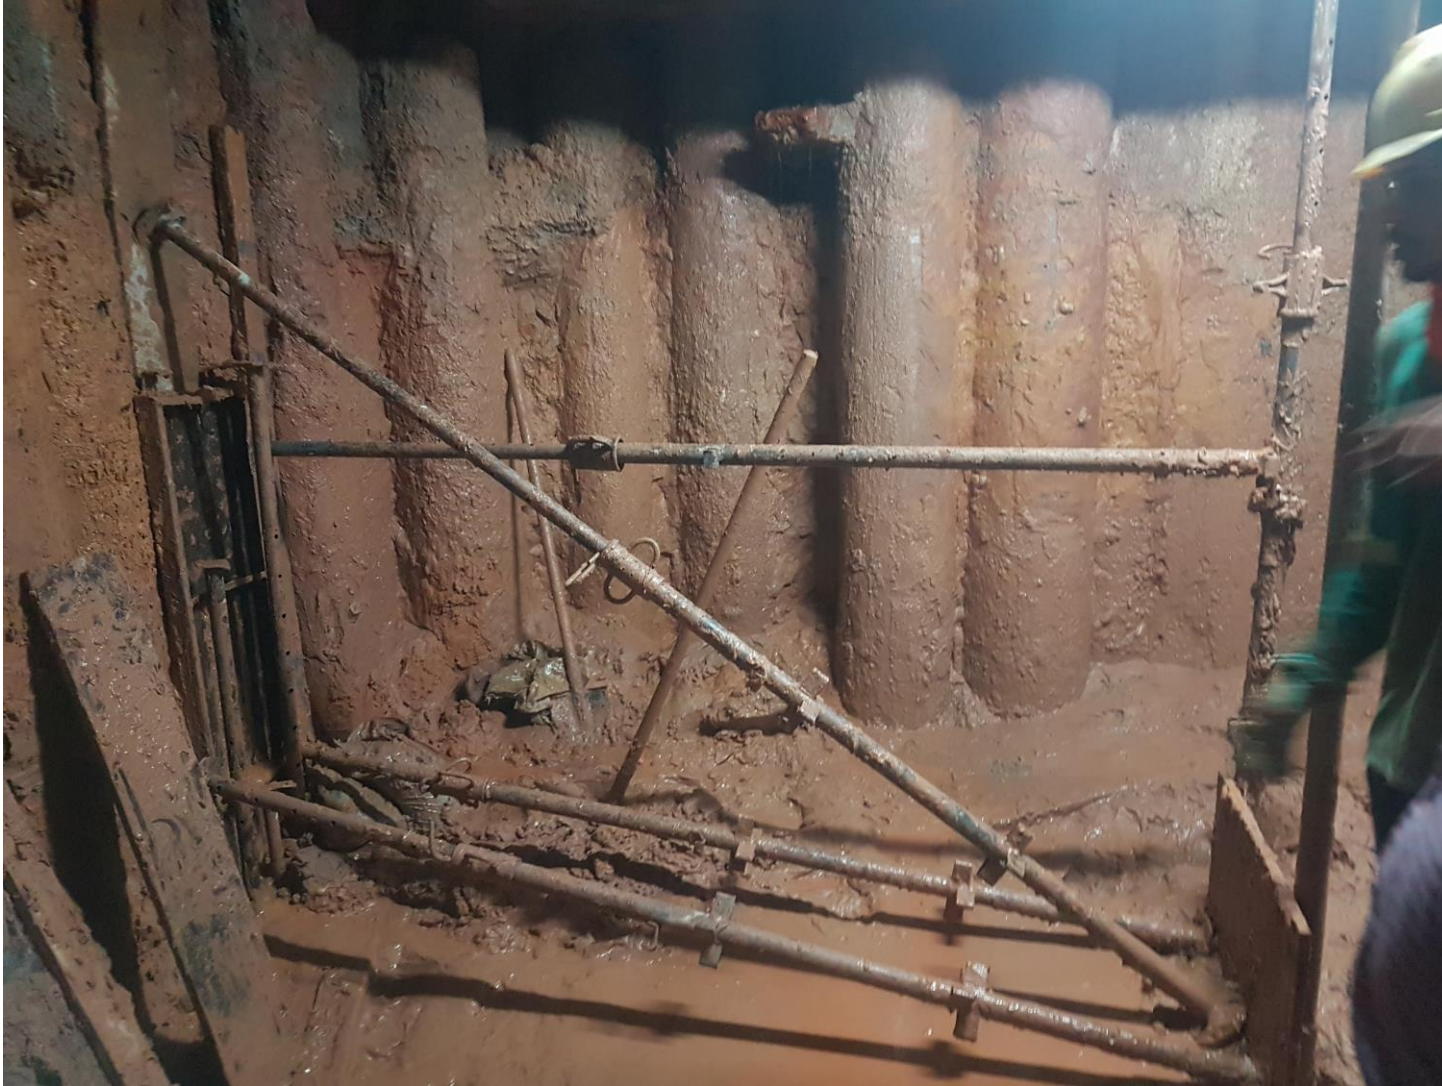
- Execução de forma para contenção do solo.

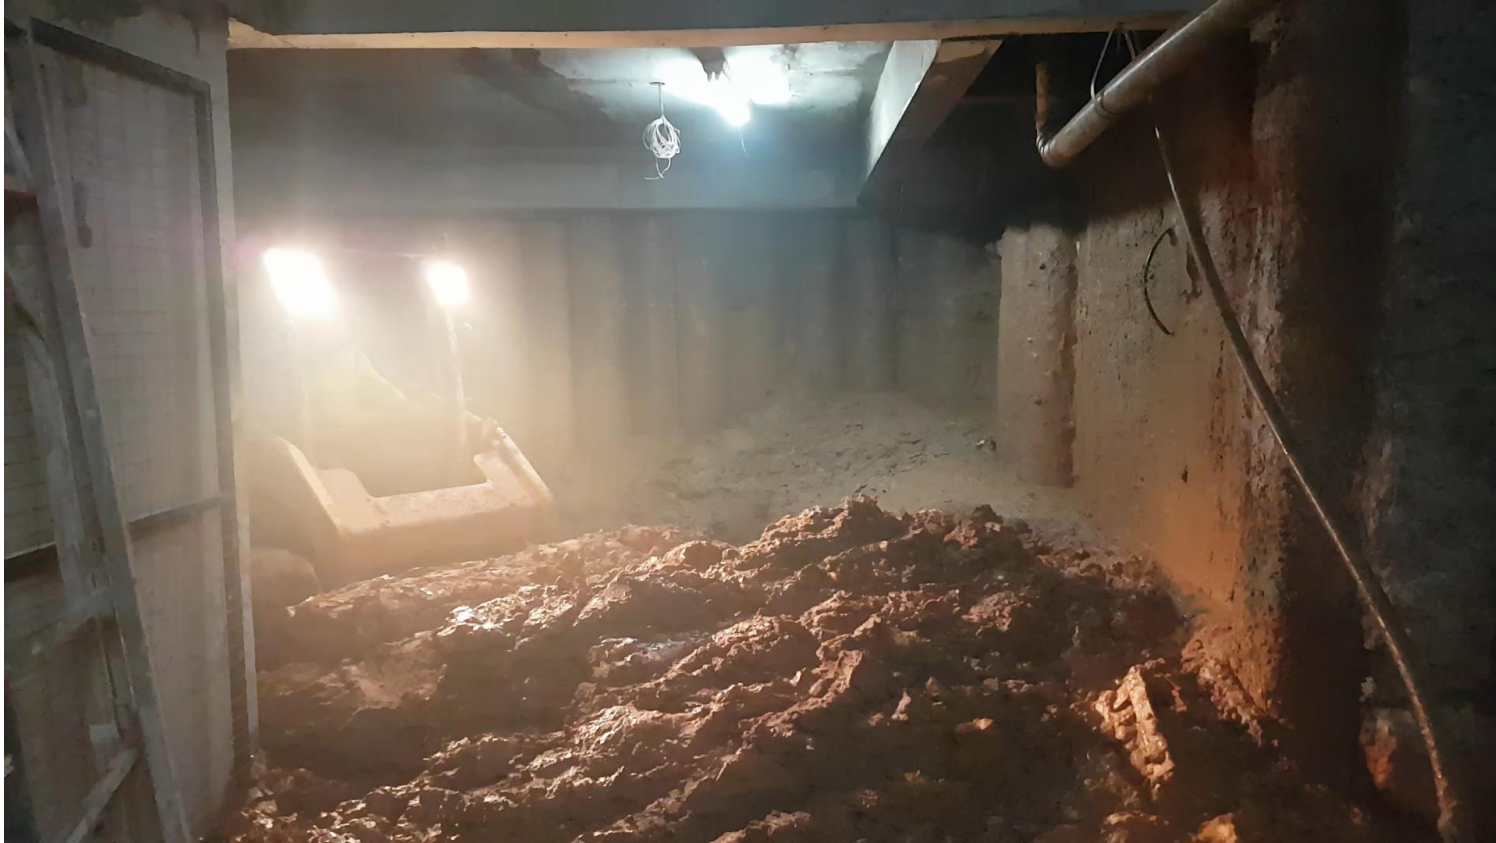
- Vídeo;
- Carreamento de material;
- Remoção e limpeza do subsolo.

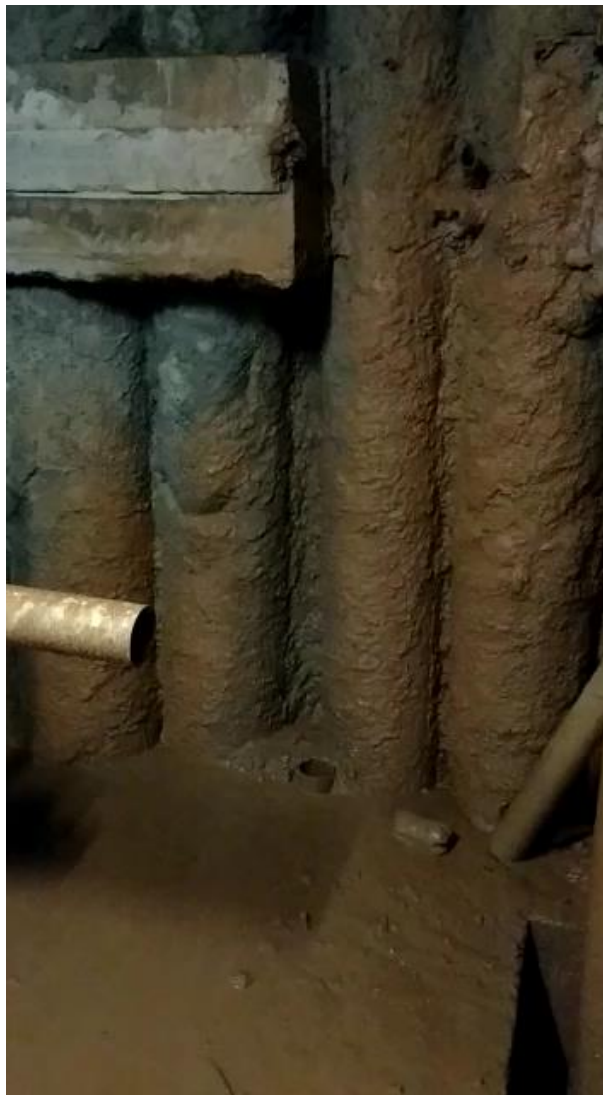
- Vídeo;
- Preenchimento dos vazios com argamassa com slump alto 22 + ou - 2, consumo 80.
- Preenchendo os vazios;
- Argamassa presente nos vazamentos.

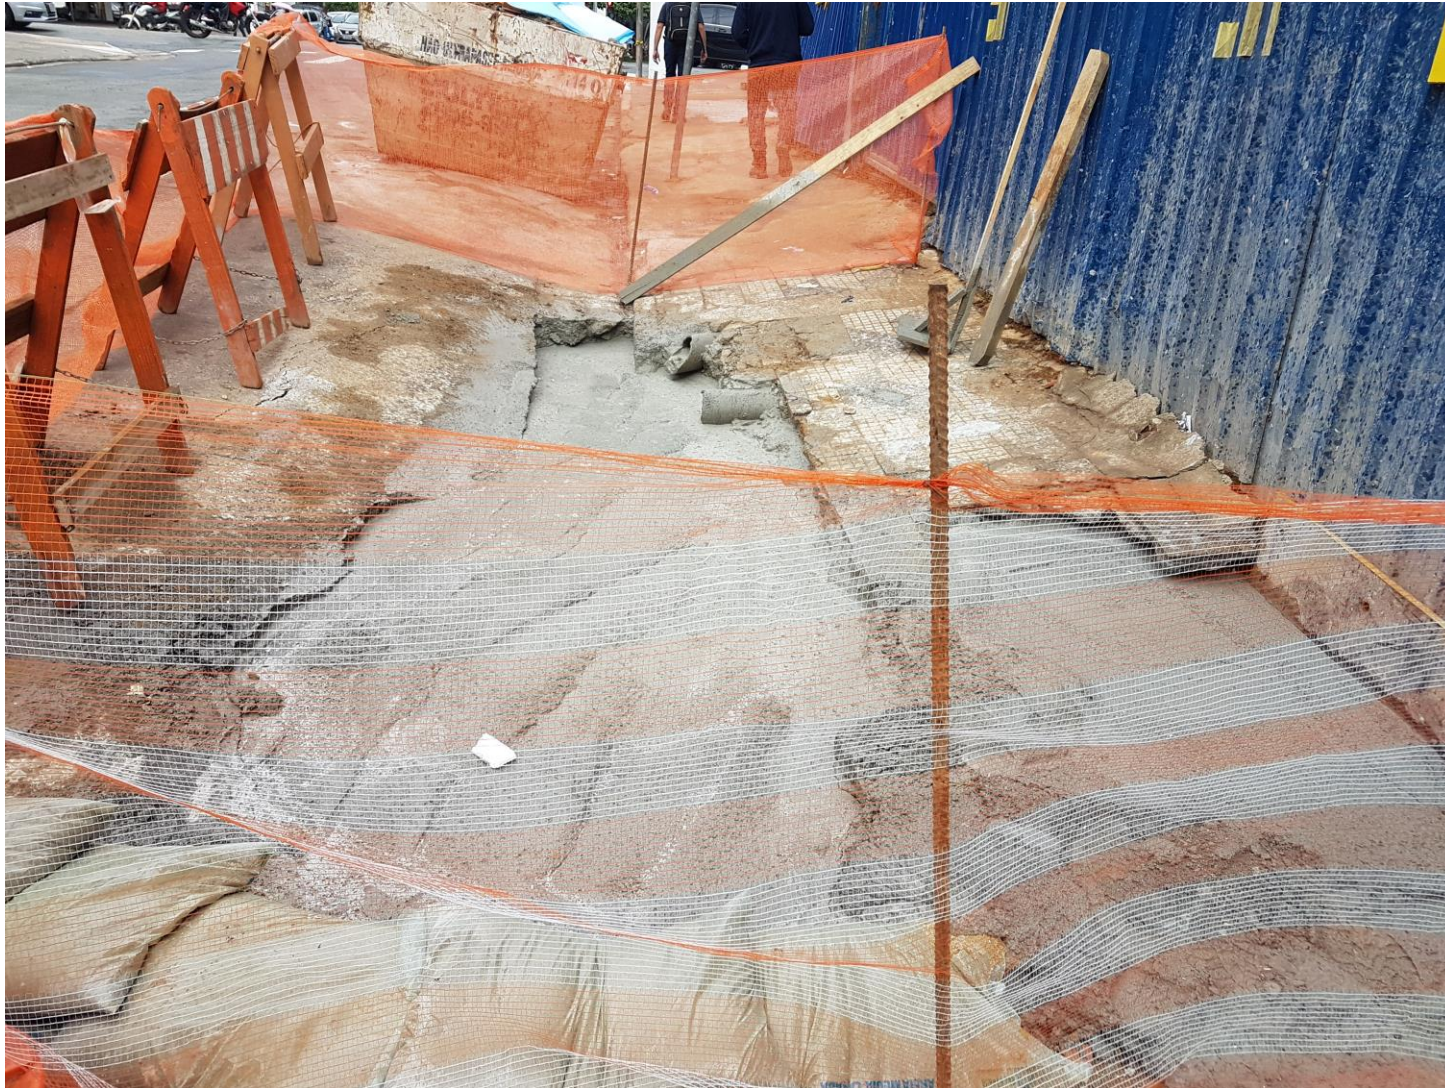
- Vazio preenchido.

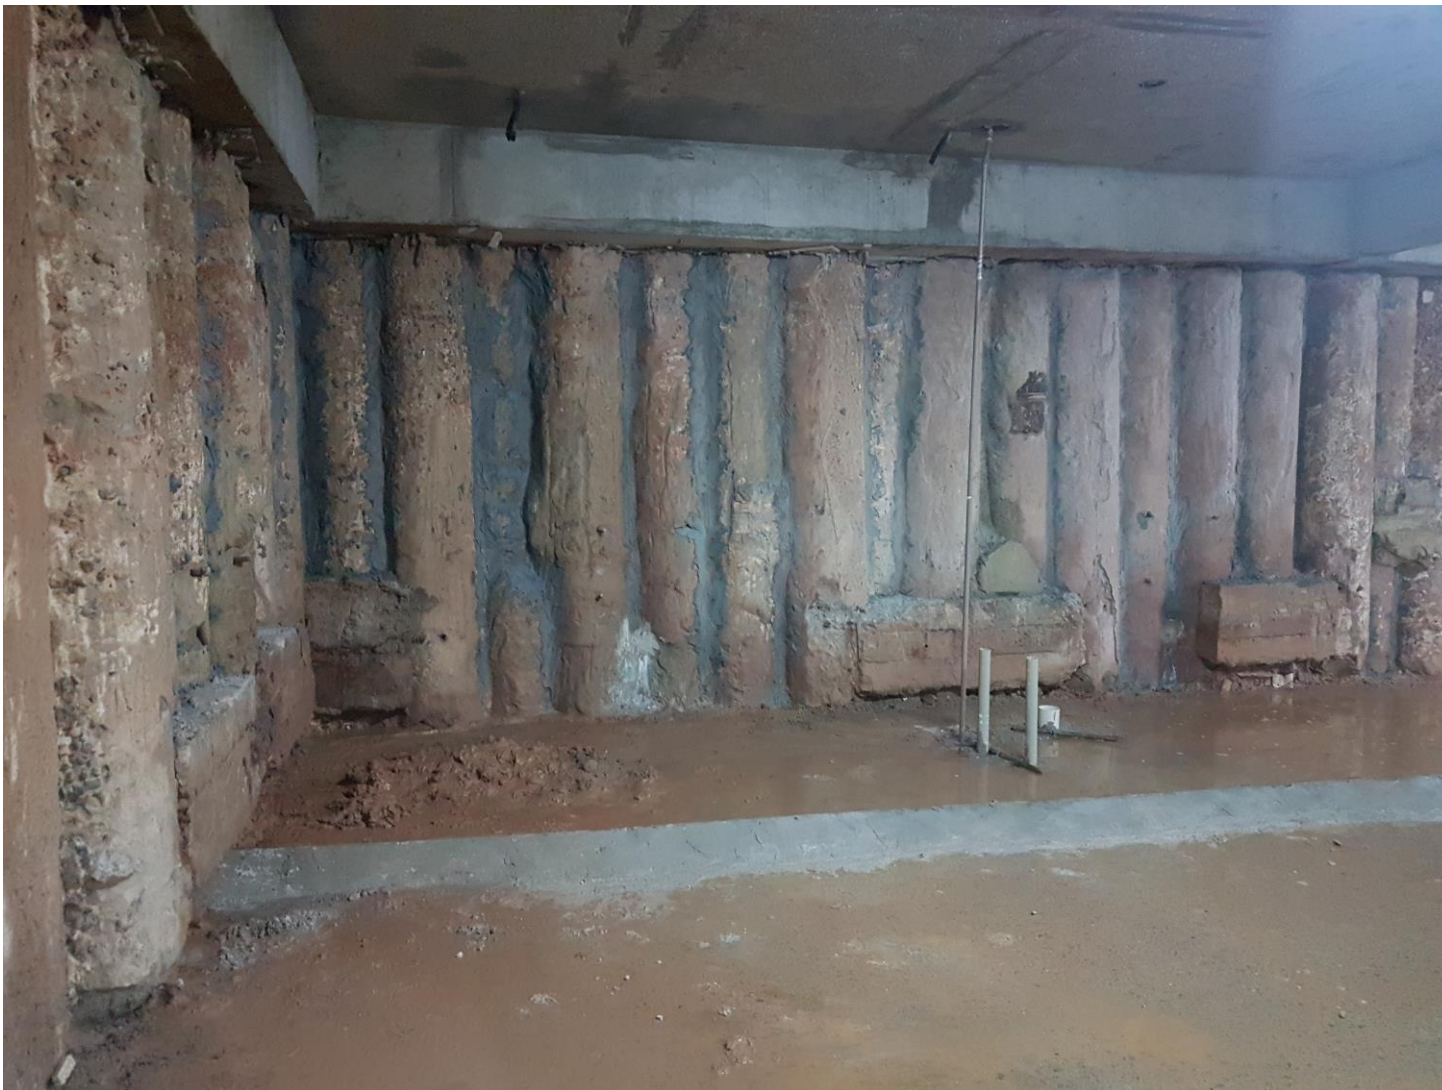
- Lavagem da contenção;
- Calafetação das juntas entre estacas.

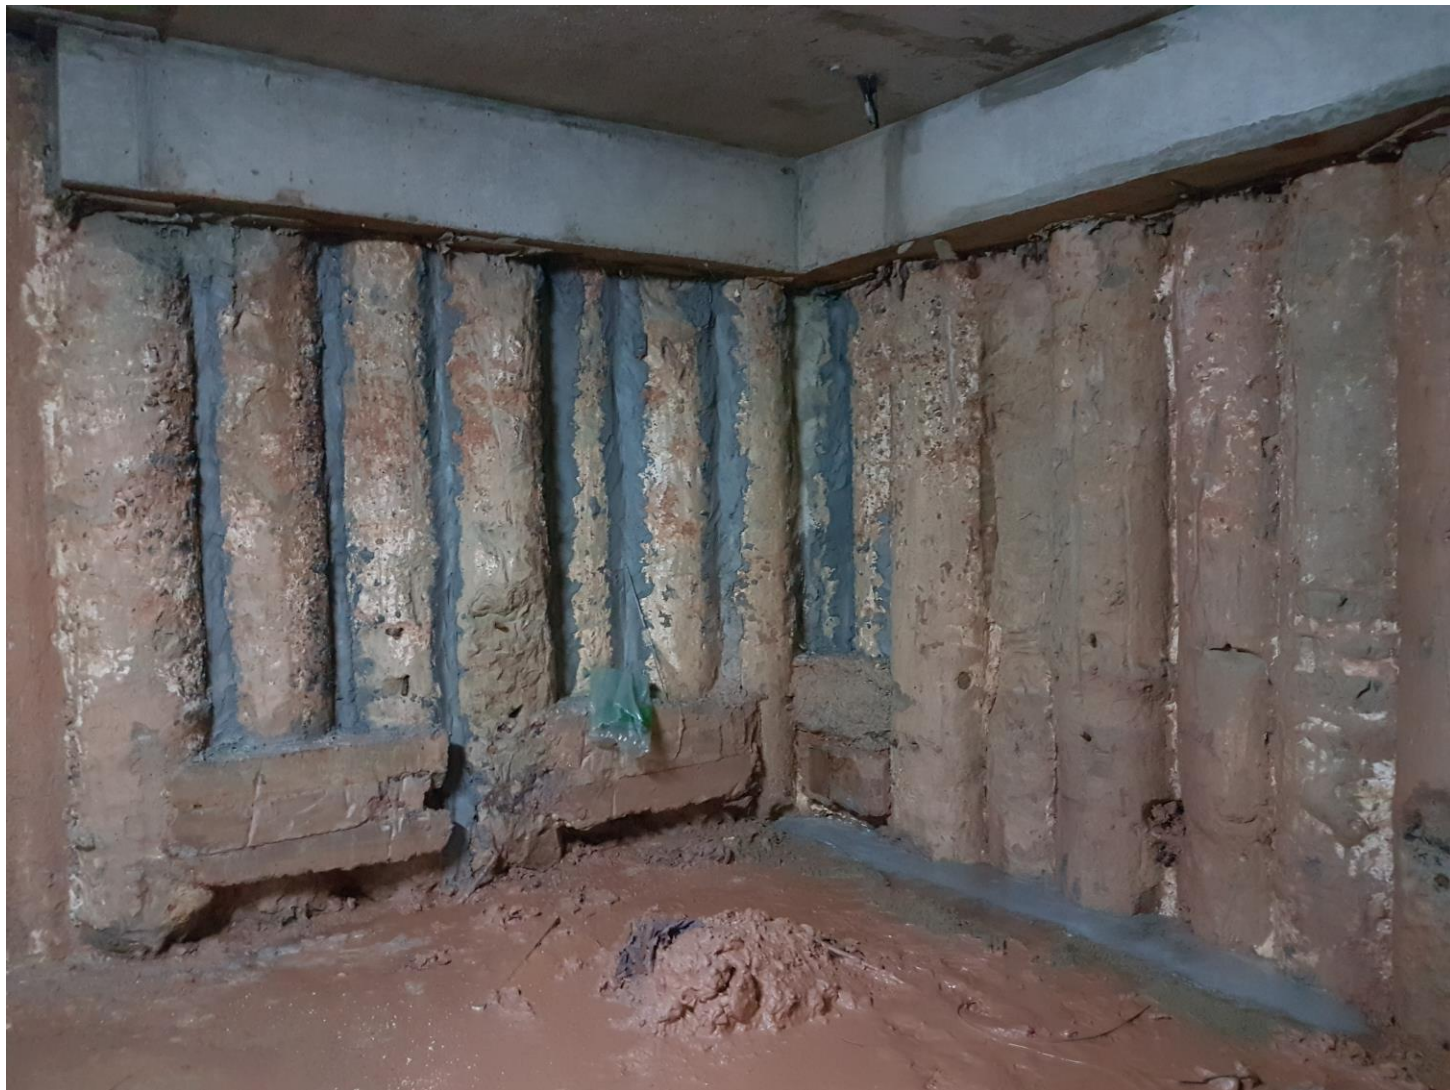
- Lavagem da contenção;
- Calafetação das juntas entre estacas.

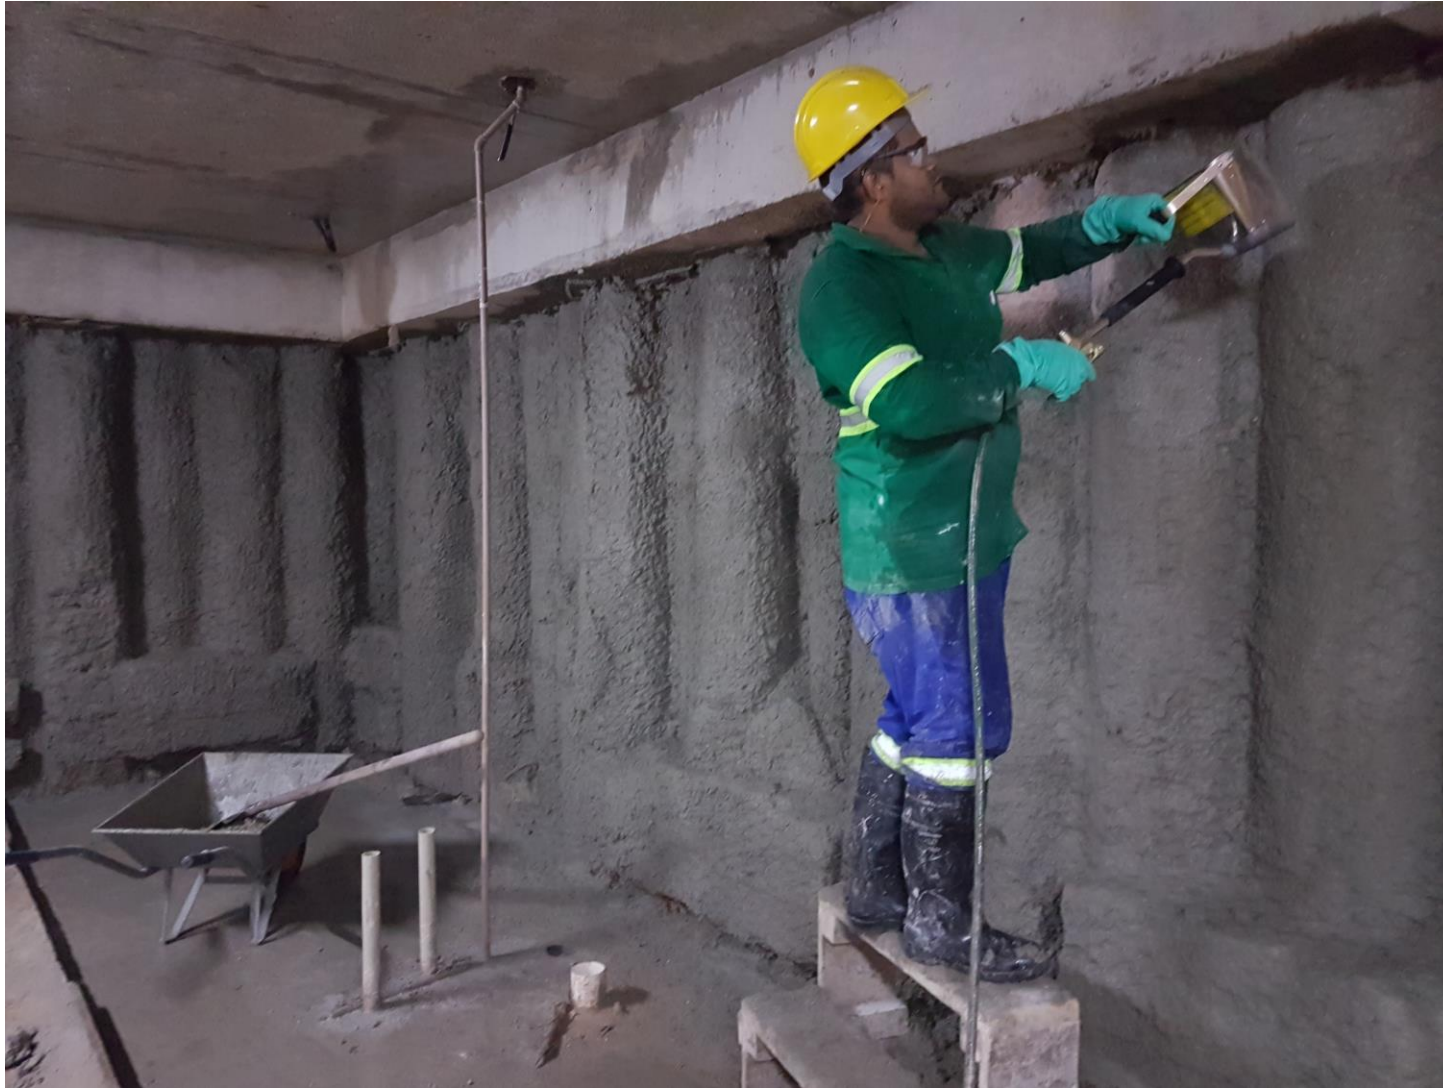
- Impermeabilização com chapisco aditivado pulverizado.

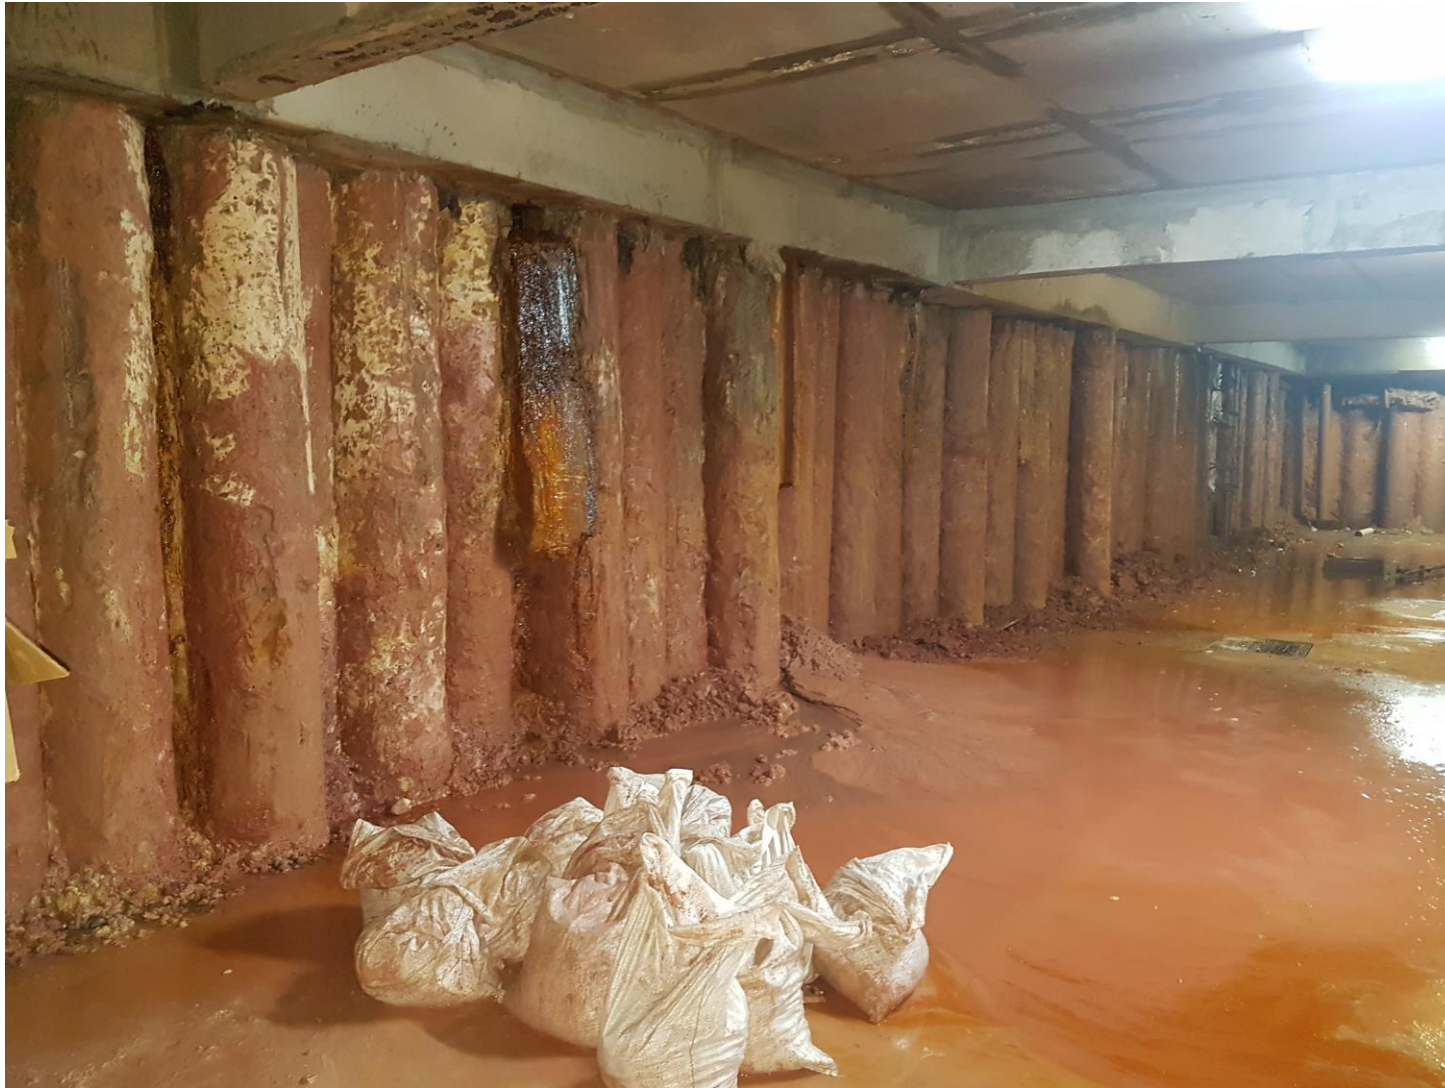
- Antes.

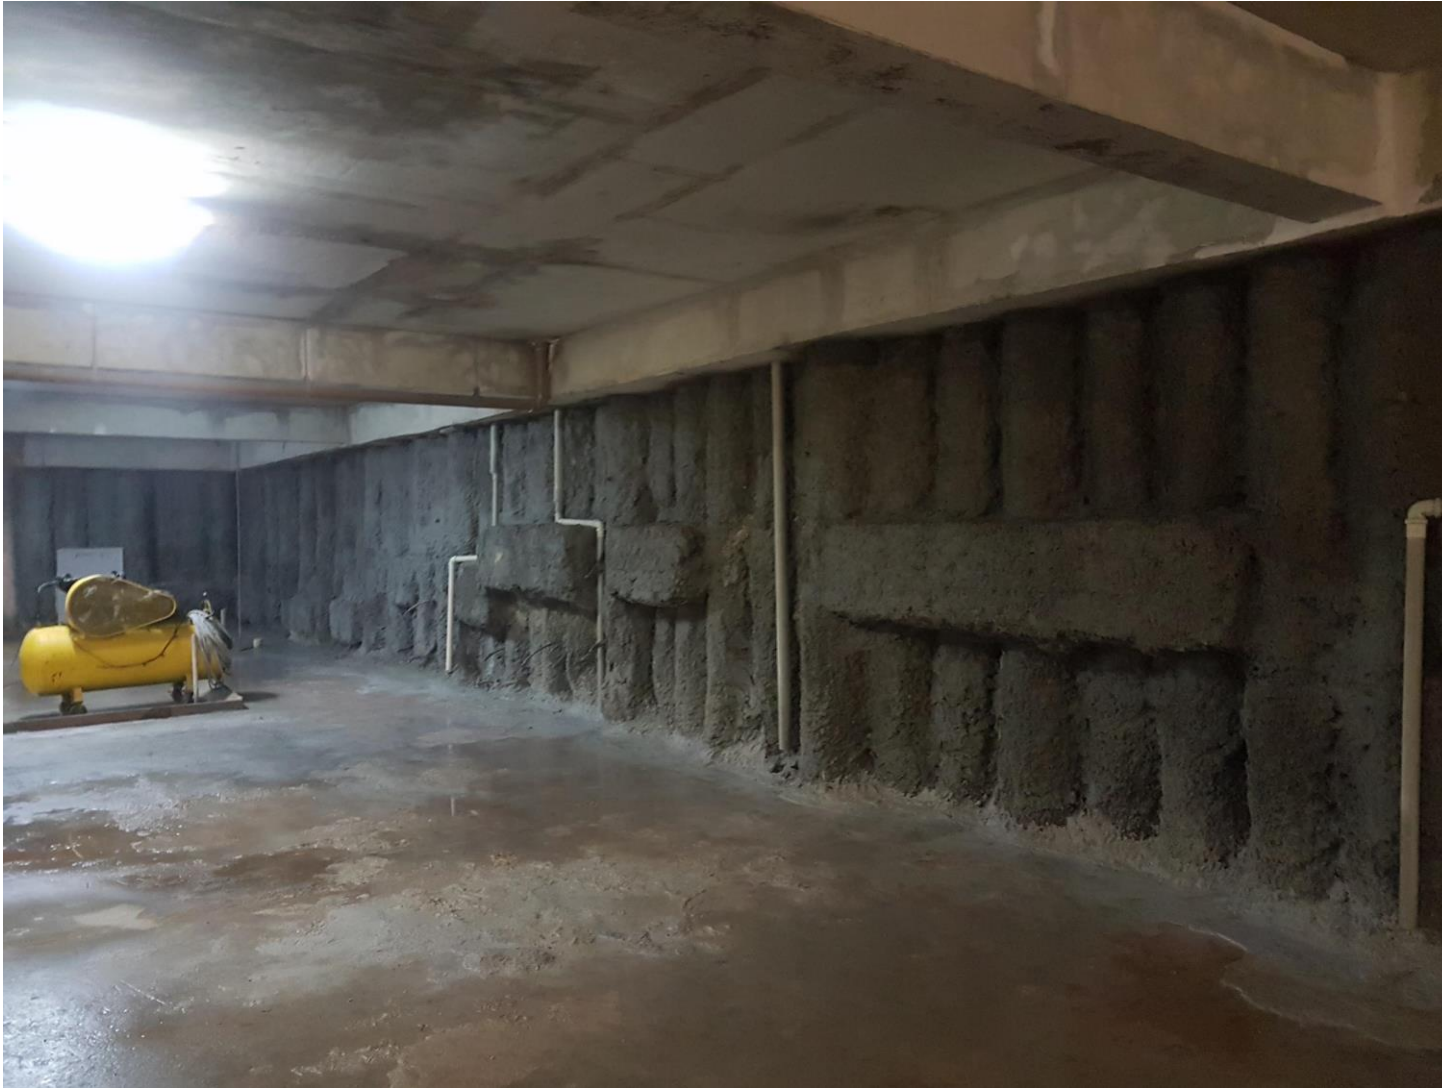
- Depois.

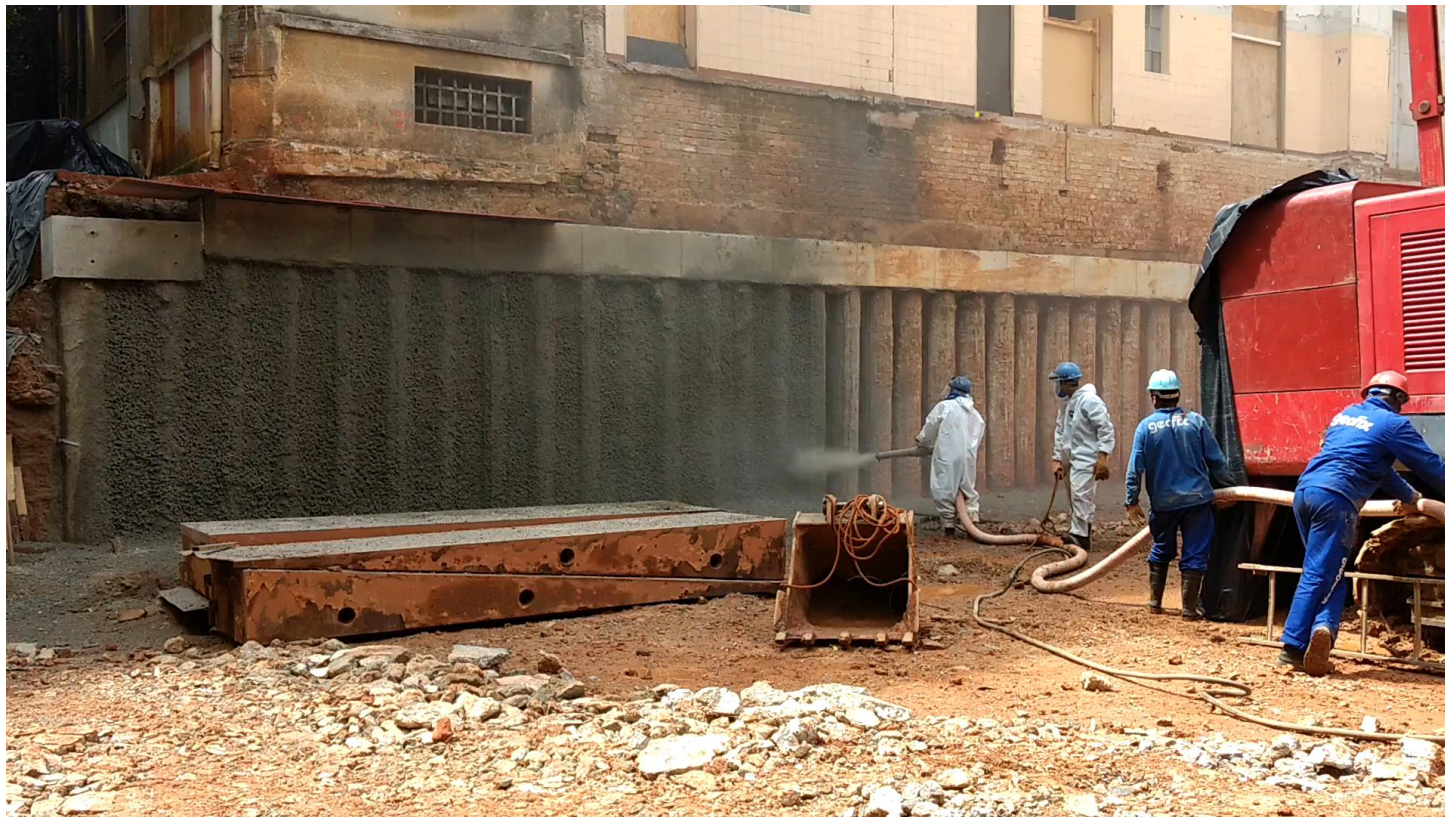
- Vídeo;
- Concreto projetado com ativos.
